| 車 両 情 報 | | | | | |
| 三菱ふそう | 平成22年4月 | PDG-FE83DN | 土砂禁ダンブ | FE83DN-570163 | |

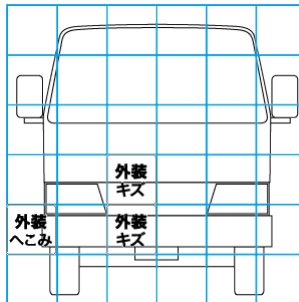
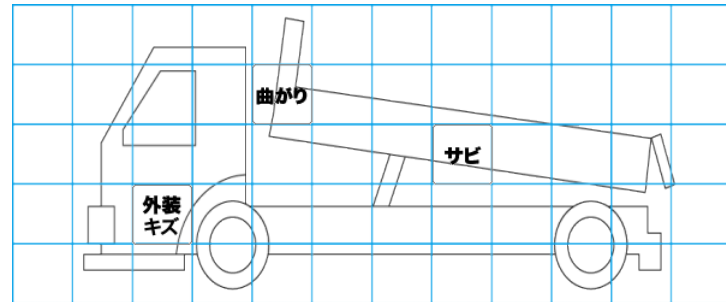
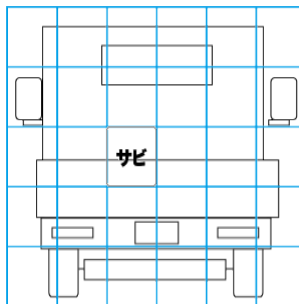
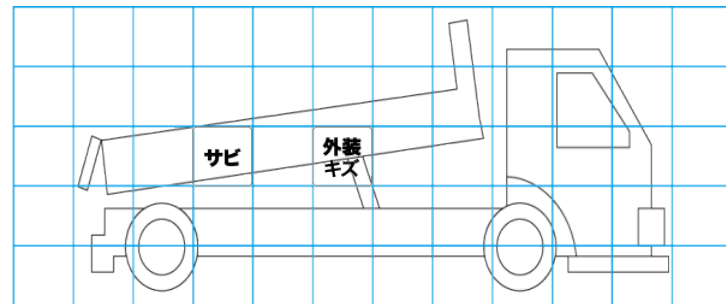
| 外装状態 | | | |

特記事項 キャブ内汚れ、キズ。ドア内張り左右剥がれテープ止。助手席インパネねじ穴有。テールランプ右レンズヒビ。

| 外装状態 | | | |
|---|---|---|---|
| キャブコーション | フレーム番号 | フレームのさび | 飛石 |
| 有 | 確認済 | 小 | 点傷有 |
