| 車 両 情 報 | | | | | |
| トヨタ | 平成16年12月 | PB-XZU341 | ドライバン | XZU341-0004989 | |

| 上物仕様 | | | |
|---|---|---|---|
| ドライバン | 日本フルハーフ | DLK<br>「T2ED313」 | 平成16年 |

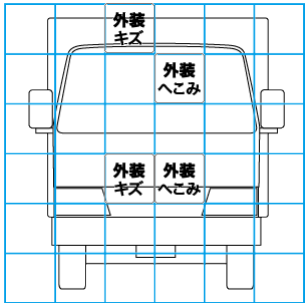
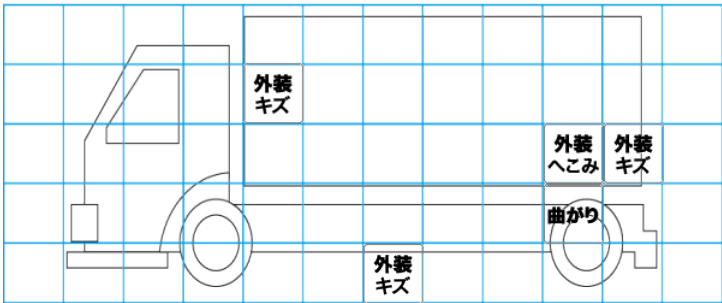
【外装】

特記事項 キャブ、ポデー文字消し塗装。キャブ内ヤニ汚れ傷。シフトブーツ切れ。フロアーメクラキャップ欠品。リモートドアロック付。

| 上物仕様 | | | |
|---|---|---|---|
| <p>【備考】ラッシングレール2段。庫内灯2ケ。90度ストッパー付。左前ベンチレーター1ケ。庫内前面上部収納棚付。<br/>左右スライド扉。観音扉合わせ面パッキン切れ（隙間有り）。右観音扉グリップ欠品。</p> | | | |
