| 車 両 情 報 | | | | | |
| 三菱ふそう | 平成29年6月 | TPG-FEA50 | クレーン付平 | FEA50-552046 | |

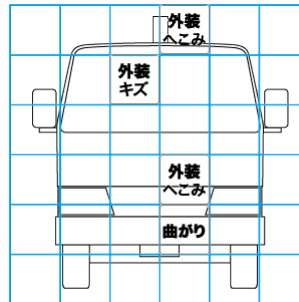
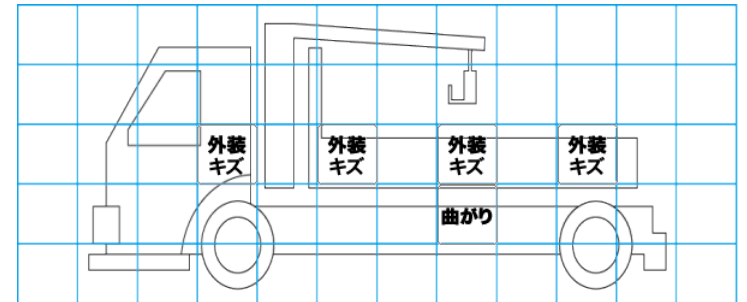
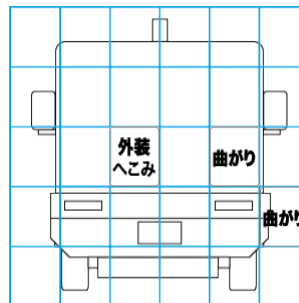
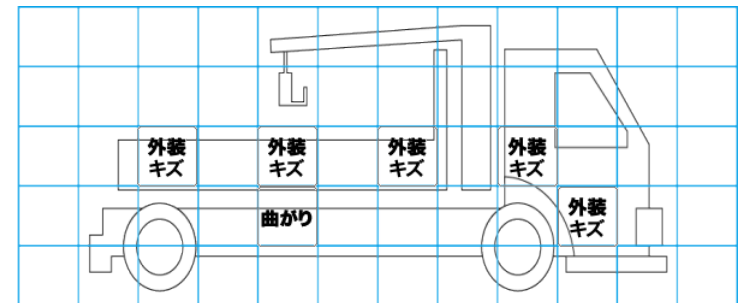
| 外装状態 | | | |

特記事項 キャブ内キス、汚れ。キャブブルーフヘコミ。  
エンジンキー2本。キーレスリモコン1本付。  
記録簿 有 (R5/5~R5/12)

| 外装状態 | | | |
|---|---|---|---|
| 有 | 確認済 | 無 | 飛石有(リペア 可) |
