| 車 両 情 報 | | | | | |
| 日野 | 平成29年6月 | TKG-XZC605M | 冷凍パン | XZC605-0016470 | |

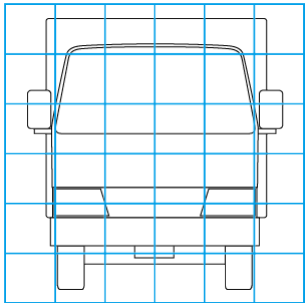
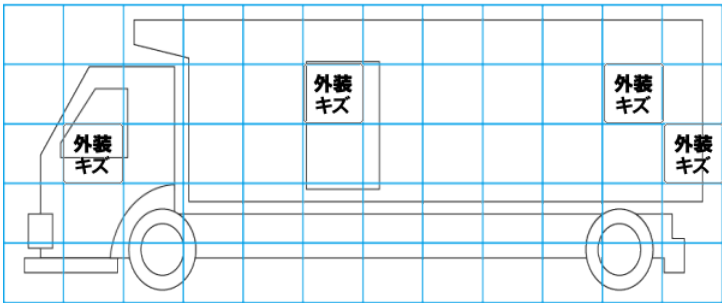
【外装】

| 外装状態 | | | |
|---|---|---|---|
| 有 | 確認済 | 小 | 点傷有 |

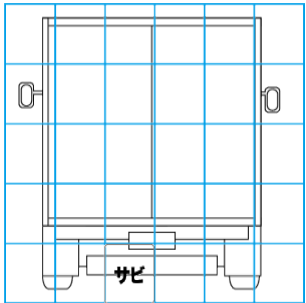
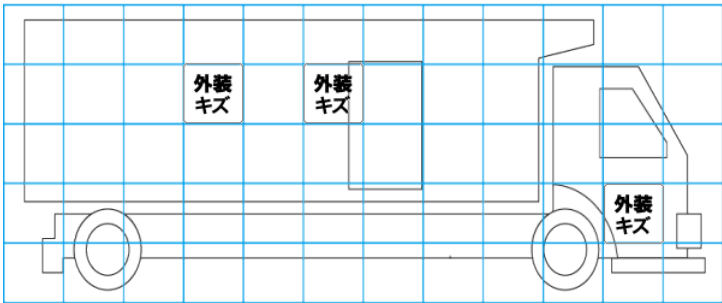
【ボデー内】

| 上物仕様 | | | |
|---|---|---|---|
| 【備考】断熱:リヤ100mm、サイド100mm。スノコ板付(厚さ3cm)。ラッシングレール2段。庫内灯1ヶ。前後水抜き穴2対。<br>左片開き式スライド扉。リヤ、サイド保冷カーテン付。庫内補修跡(1ヶ所)。 | | | |
