| 車両情報 | | | | | |
| いすゞ | 平成29年9月 | TPG-NKR85AN | ダンプ | NKR85-7066045 | |

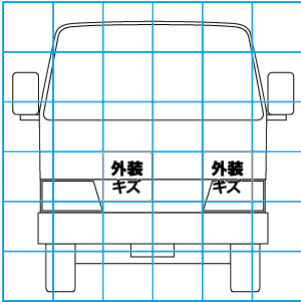
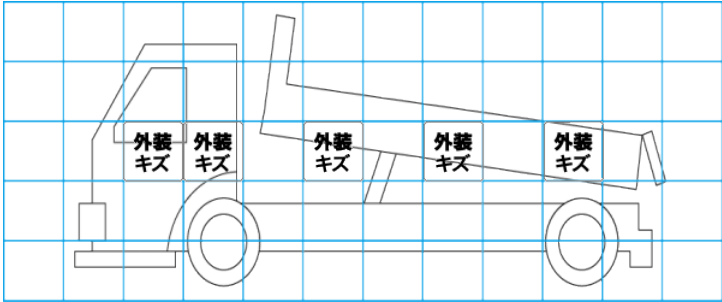
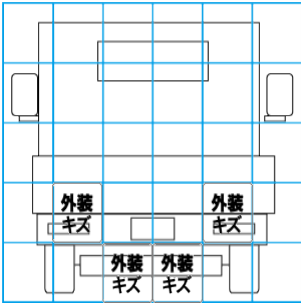
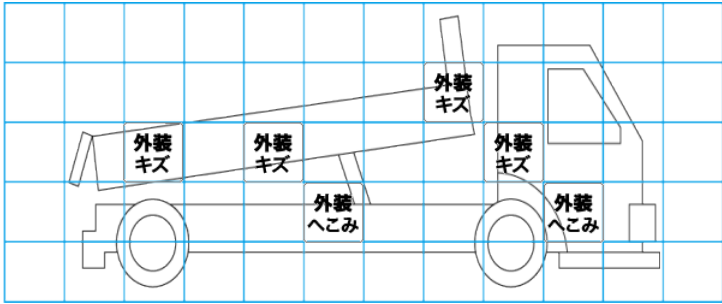
| 外装状態 | | | |

キャブ内キズ・汚れ。  
エンジンキ-2本（1本キ-レス付）。

| 上物仕様 | | | |
|---|---|---|---|
| 【備考】右サイドゲート油圧式。リヤゲートロックピン付。前たて曲がり。床凹み。 | | | |

| 外装状態 | | | |
|---|---|---|---|
| キャブコーション | フレーム番号 | フレームのさび | 飛石 |
| 有 | 確認済 | 無 | 点傷有 |
