| 車 両 情 報 | | | | |
| いすゞ | 平成29年9月 | TPG-NKR85AN | ダンプ | NKR85-7066027 |

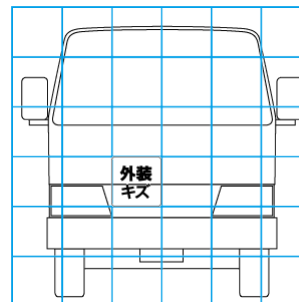
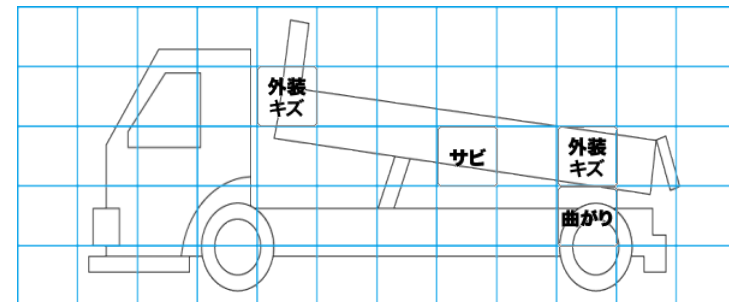
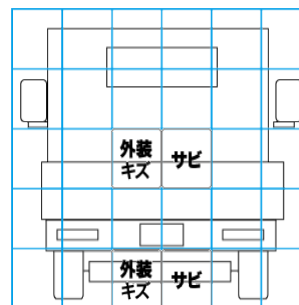
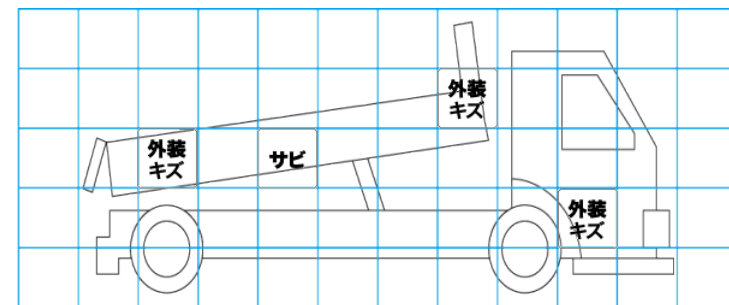
【外装】

特記事項 キャブ内汚れ、傷。  
エンジンキー2本。  
記録簿 有 (R3/9~R6/3)

| 上物仕様 | | | |
|---|---|---|---|
| 【備考】右煽り開閉油圧式。左煽り開閉手動式。前立て内砂切付。煽りピン付。リヤフェンダー左右曲り。 | | | |

| 外装状態 | | | |
|---|---|---|---|
| 有 | 確認済 | 小 | 点傷有 |
