| 車 両 情 報 | | | | |
| 日野 | 平成28年8月 | TKG-XZU700X | スライドダンプ | XZU700-0006190 |

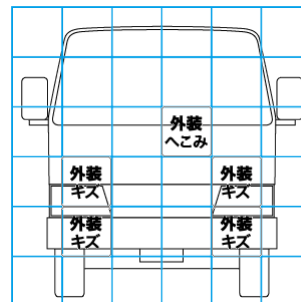
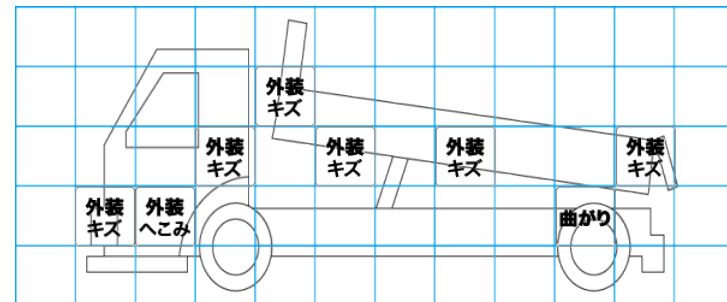
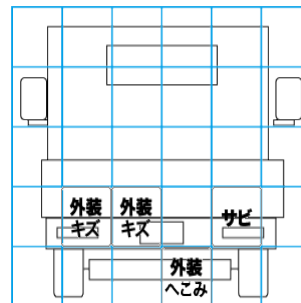
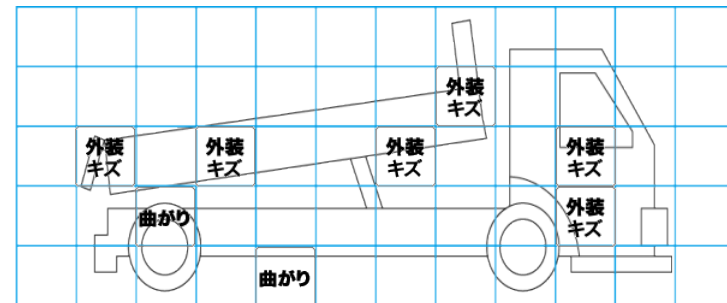
特記事項 ※R4/07月：走行距離40,937km時クラッチOH済。  
キャブ内キズ・汚れ。キャブブルーフキズ有り。  
エンジンキー1本。

| 上物仕様 | | | |
|---|---|---|---|
| 【備考】 マルカンフック前方1対、手動式コボレーン付き（曲がり有、シート破れ）、ラジコン付、床凹み、前立て曲がり。 | | | |

| 外装状態 | | | |
|---|---|---|---|
| 有 | 確認済 | 無 | 点傷有 |
