| 車両情報 | | | | |
| 日野 | 平成24年3月 | SDG-XZU720M | 冷凍ウィング | XZU720-0001963 |

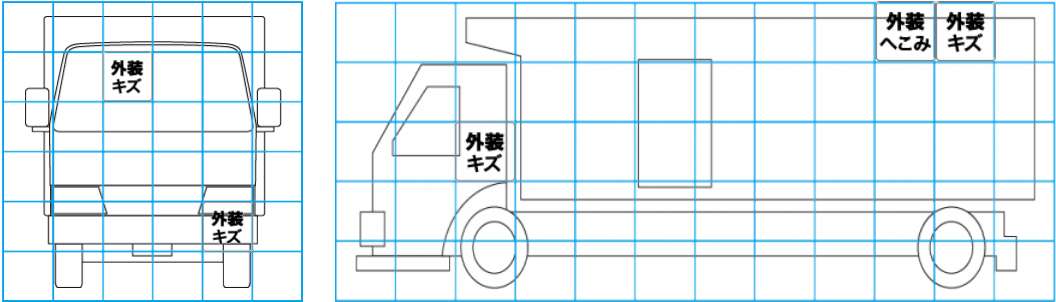
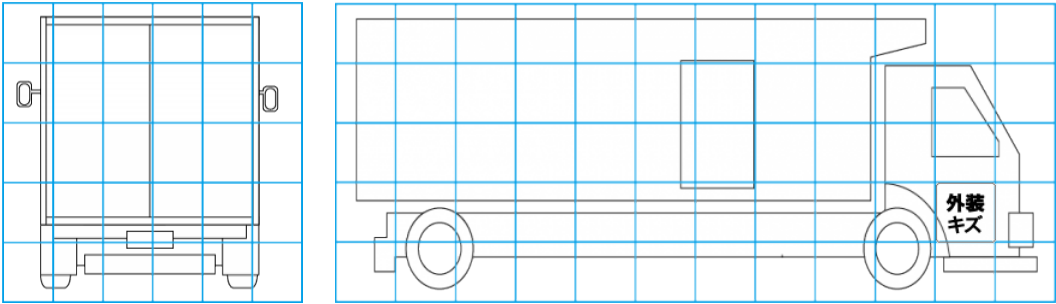
| 外装状態 | | | |
|---|---|---|---|
| キャブコーション | フレーム番号 | フレームのさび | 飛石 |
| 有 | 確認済 | 小 | 飛石有(リペア可) |

| 【外装】 | | | | | 【ボデー内】 | | | | | |
| 外装<br>キズ | 外装<br>へこみ | うき | 曲がり | サビ | 補修跡 | 割れ | 庫内<br>キズ | 庫内<br>へこみ | 庫内<br>穴あき | 床<br>汚れ |
