| 車 両 情 報 | | | | | |
| 日産 | 平成30年5月 | TRG-FEA5W | 冷凍パン | FEA5W-560075 | |

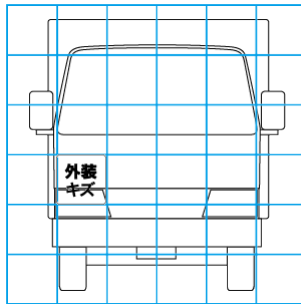
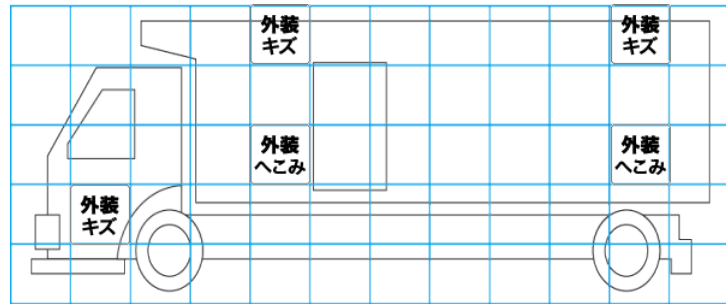
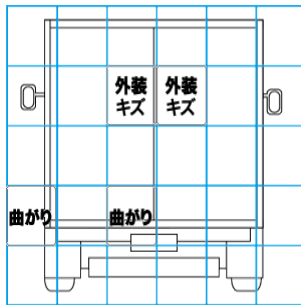
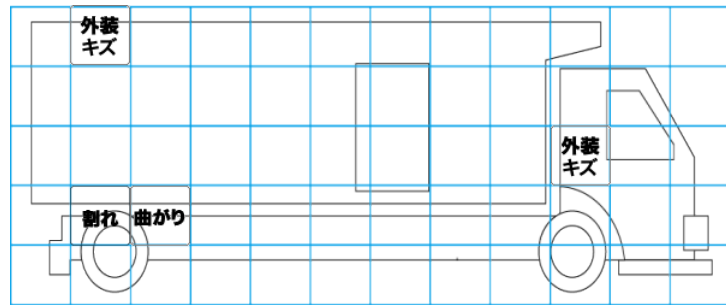
| 外装状態 | | | |

| 特記事項 | 右リヤフェンダー曲がり・割れ<br>キャブ内 傷・汚れ 有り<br>エンジンキー2本 キーレスリモコン1個 ボディキー2本 |

| 外装状態 | | | |
|---|---|---|---|
| 有 | 確認済 | 小 | 点傷有 |
