| 車両情報 | | | | |
| 三菱ふそう | 平成25年7月 | TKG-FEA50 | ボトルカー | FEA50-521125 |

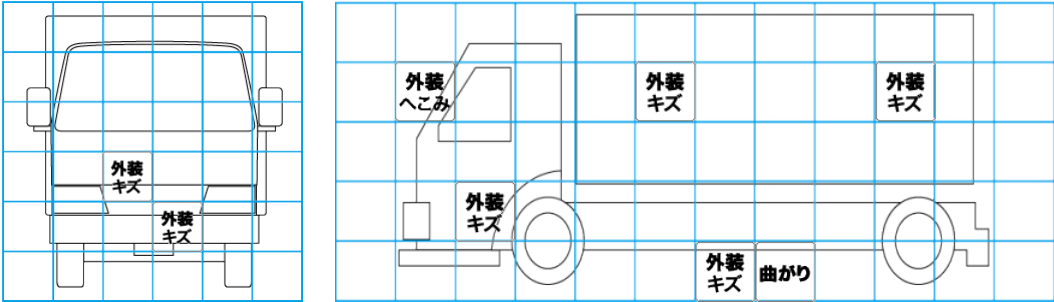
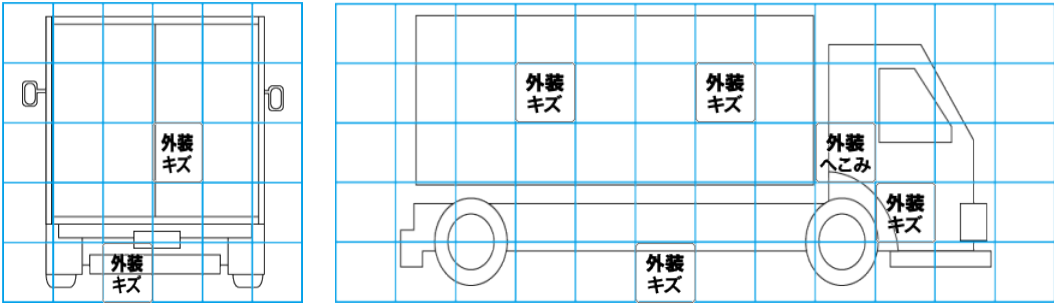
| 外装状態 | | | |

| 特記事項 | キャブ内キズ・汚れ。ルーフ凹み。ブレーキパット・ローター摩擦大（要交換）。 |

| 上物仕様 | | | |
|---|---|---|---|
| 【備考】6室（12室）。金庫付。ルーフキャリア。台車入れ。リヤバンパー曲り。 | | | |

| 外装状態 | | | |
|---|---|---|---|
| キャブコーション | フレーム番号 | フレームのさび | 飛石 |
| 有 | 確認済 | 無 | 点傷有 |
