| 車両情報 | | | | |
| マツダ | 平成29年12月 | TPG-LKR85R | 平ボディ | LKR85-7003536 |

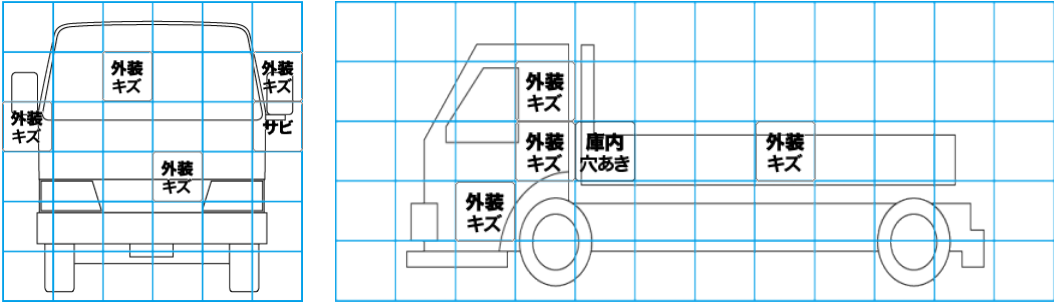
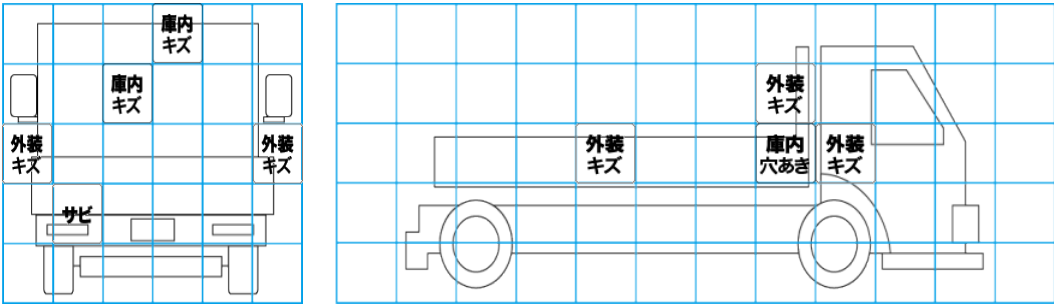
| 外装状態 | | | |

| 外装状態 | | | |
|---|---|---|---|
| 有 | 確認済 | 無 | 点傷有 |

| 【外装】 | | | | | 【ボデー内】 | | | | | |
| 外装<br>キズ | 外装<br>へこみ | うき | 曲がり | サビ | 補修跡 | 割れ | 庫内<br>キズ | 庫内<br>へこみ | 庫内<br>穴あき | 床<br>汚れ |
