| 車 両 情 報 | | | | | |
| いすゞ | 平成29年7月 | TPG-NPR85AN | ドライバン | NPR85-7069413 | |

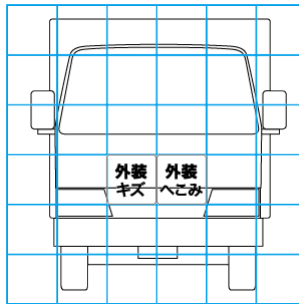
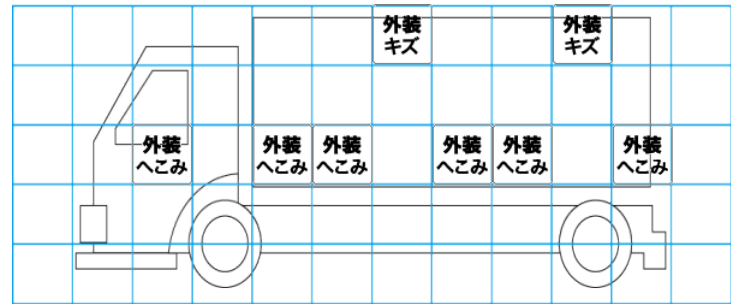
【外装】

特記事項 キャブ内キズ汚れ キャブブルーフヘコミ  
エンジンキー1本（キーレス付）、ボディキー1本。

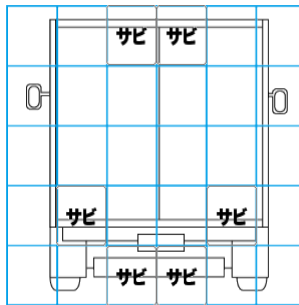
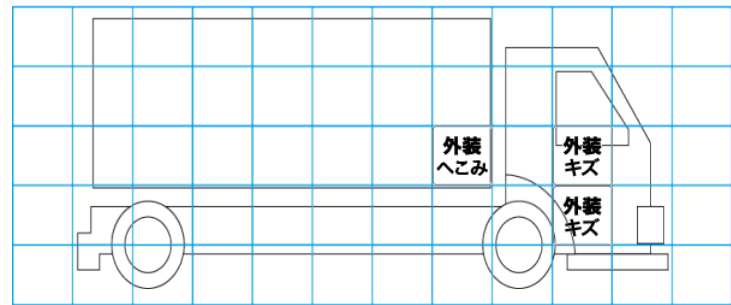
【ボデー内】

| 上物仕様 | | | |
|---|---|---|---|
| 【備考】ラッシングレール2段、庫内灯2ヶ、ベンチレーター2ヶ、左サイド扉スライド式（レール外れ脱落使用不可）、<br>ボデー左側面凹み穴あき補修跡、庫内床削れ。 | | | |
