| 車両情報 | | | | | |
| いすゞ | 平成26年7月 | TKG-FRR90S2 | 冷凍バン | FRR90-7065955 | |

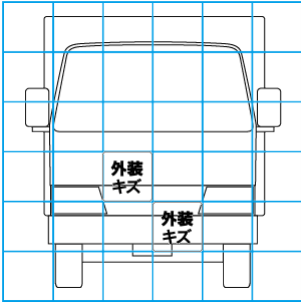
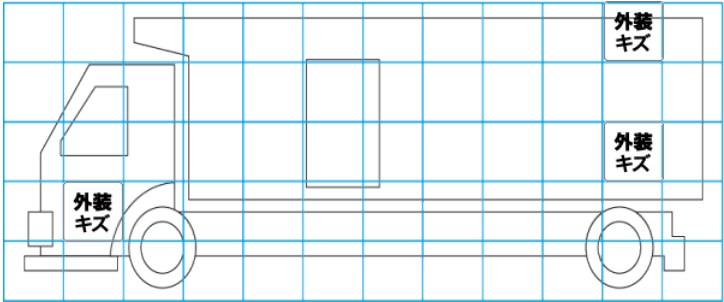
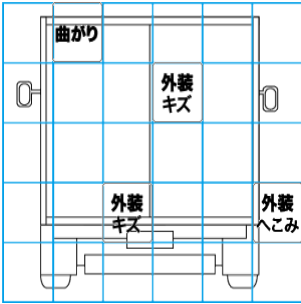
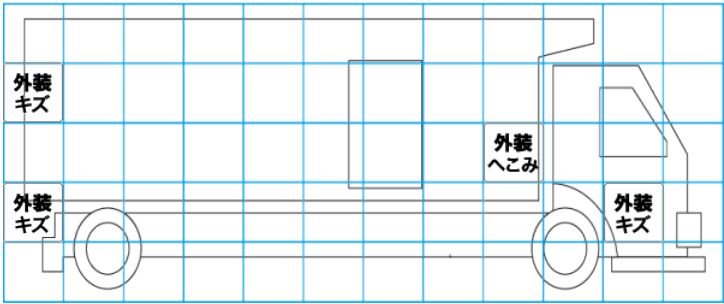
特記事項 キャブ内キズ・汚れ。インパネポケット欠品。  
エンジンキー2本 ボディキー2本

| 上物仕様 | | | |
|---|---|---|---|
| 【備考】断熱リヤ75mm・サイド50mm。ラッシングレール2段。庫内灯3ケ。前方水抜き穴2ケ。保冷カーテン。床アルミ板後方リベット外れ。観音扉ロックバーガタ大。 | | | |
| 【備考】PG寸法：全長1555mm、全幅2080mm、有効長1285mm、有効幅1910mm。左カートストッパーロック不良。最大荷重1000k g。庫内リモコン欠品。ラジコン付。プラットホーム裏面キズ・凹み。 | | | |

【外装】

| 外装キズ | 外装へこみ | うき | 曲がり | サビ | 補修跡 | 割れ | 庫内キズ | 庫内へこみ | 庫内穴あき | 床汚れ |

【ボデー内】
