| 車 両 情 報 | | | | | |
| 日野 | 平成28年8月 | TKG-FC9JCAP | ダンプ | FC9JCA-25369 | |

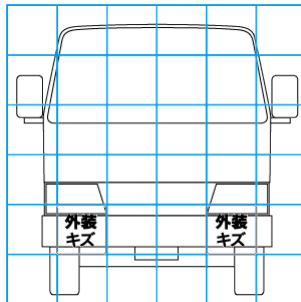
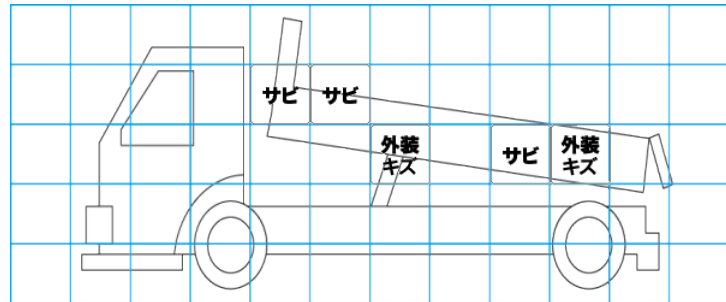
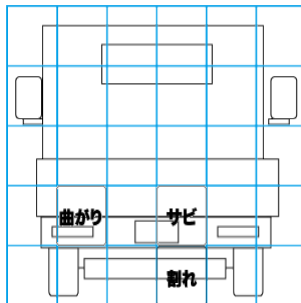
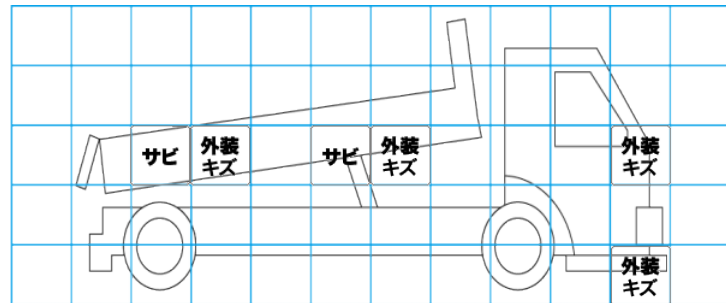
【外装】

特記事項 エンジンキー1本、エアドライヤー汚れ、バックランプレンズ割れ、キャブ内キズ・汚れ、サブフレーム錆有り。

| 上物仕様 | | | |
|---|---|---|---|
| 【備考】電動コボレーン付き、前立て砂切り付き（曲り有）、床凹み、可動式リヤバンパー付、リヤアオリ反射板一部外れ・曲り。 | | | |

| 外装状態 | | | |
|---|---|---|---|
| 有 | 確認済 | 無 | 点傷有 |
