| 車両情報 | | | | | |
| 日野 | 平成25年1月 | TKG-XZU675T | ダンプ | XZU675-0002437 | |

| 上物名 | メーカー | 型式「製造番号」 | 年式 |
|---|---|---|---|
| ダンプ | 極東開発工業 | DD02-31<br>「12C12500TY」 | 平成24年12月 |

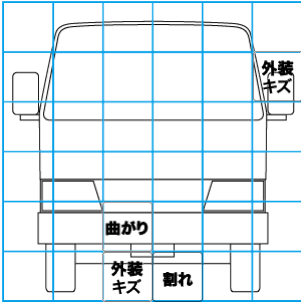
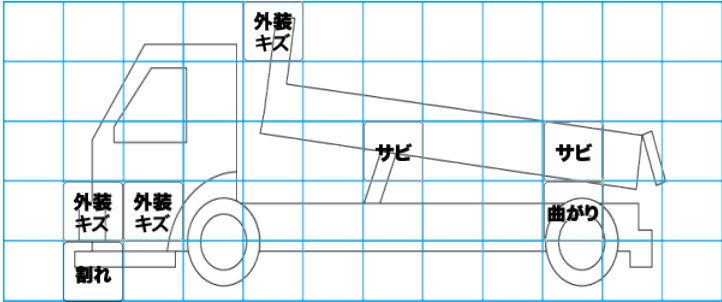
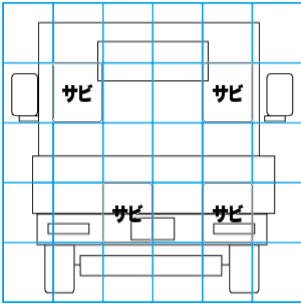
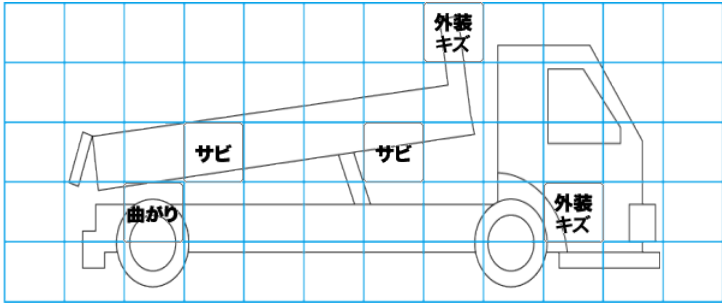
【外装】

【備考】 手動コボレーン、後アオリロックピン付き、ロープフック5対、ダンプ床面錆・曲り、前壁キズ・錆有、リヤ左右フェンダー曲り有。

外装キズ   外装へこみ   うき   曲がり   サビ   補修跡   割れ

庫内キズ   庫内へこみ   庫内穴あき   床汚れ
