| 車両情報 | | | | | |
| 日野 | 平成28年8月 | TKG-XZC630T | ダンプ | XZC630-0001803 | |

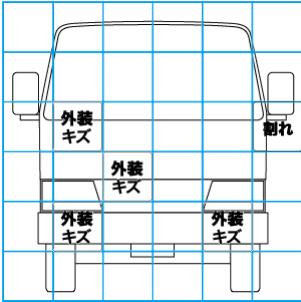
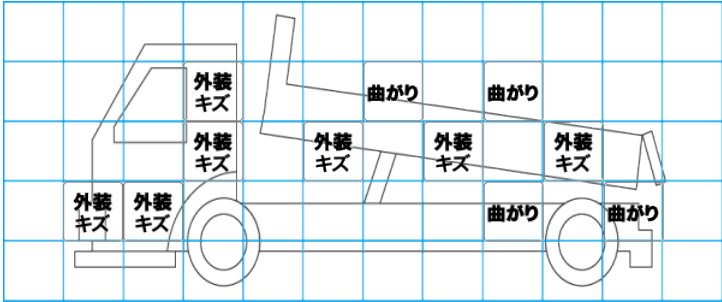
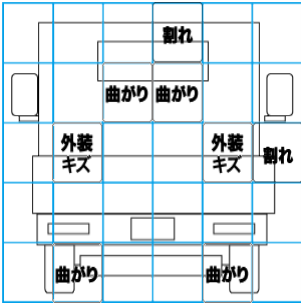
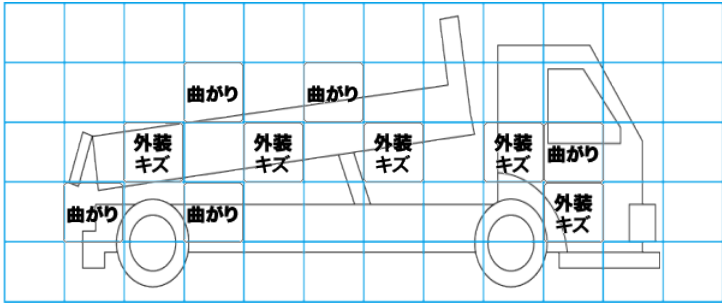
| 【外装】 | | | | | 【ボデー内】 | | | | | |

| 特記事項 | キャブ天井凹み    キャブ内 傷・汚れ 有り<br>リヤゲート右キャッチ割れ<br>エンジンキー3本 |

| 外装状態 | | | |
|---|---|---|---|
| 有 | 確認済 | 小 | 点傷有 |

| 外装<br>キズ | 外装<br>へこみ | うき | 曲がり | サビ | 補修跡 | 割れ | 庫内<br>キズ | 庫内<br>へこみ | 庫内<br>穴あき | 床<br>汚れ |
