| 車 両 情 報 | | | | | |
| 日野 | 令和 1年8月 | 2PG-FD2ABG | アルミウィング | FD2AB-111421 | |
| 216,123km | 240PS/177KW | M/T 6速 | エア- | 長:6,270 mm<br>高:2,420 mm | 幅:2,390 mm<br>門高:2,330 mm |

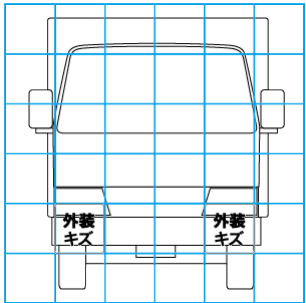
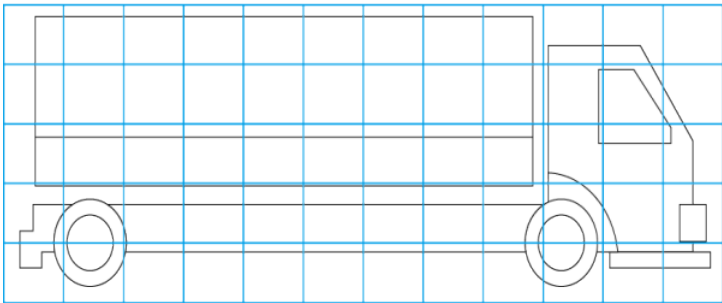
| 外装状態 | | | |

| 外装状態 | | | |
|---|---|---|---|
| 有 | 確認済 | 無 | 点傷有 |

| 【外装】 | | | | 【ボデー内】 | | | | | | |
| 外装キズ | 外装へこみ | うき | 曲がり | サビ | 補修跡 | 割れ | 庫内キズ | 庫内へこみ | 庫内穴あき | 床汚れ |
