| 車両情報 | | | | | |
| 三菱ふそう | 平成29年10月 | TPG-FEB50 | ドライバン | FEB50-555000 | |

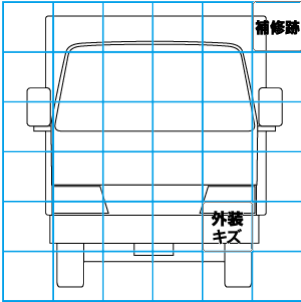
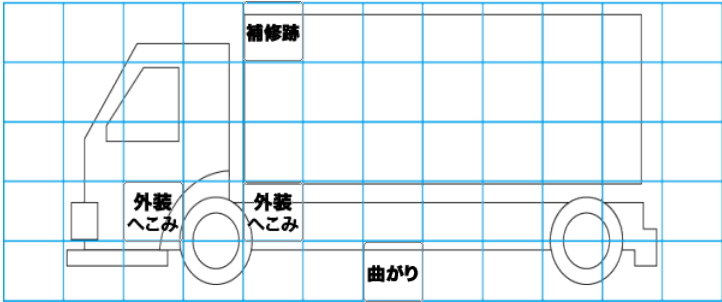
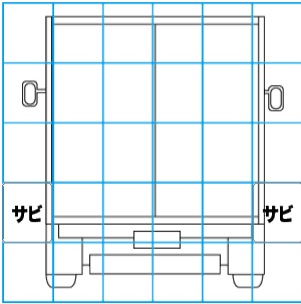
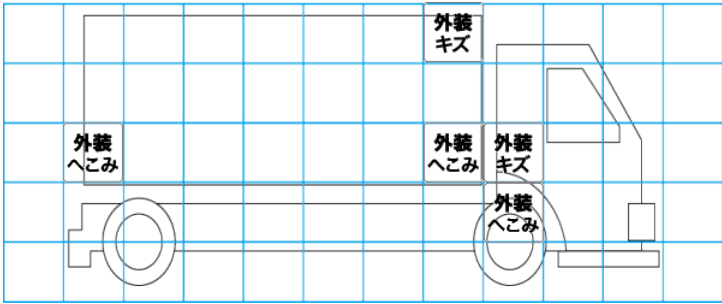
| 上物仕様 | | | |
|---|---|---|---|
| 【備考】ラッシングレール2段。庫内灯3ケ。左サイド扉(片開き式)。庫内内張り割れ穴あき。ボディ左前上側へこみ穴補修跡、左前下側凹み。 | | | |
| 【備考】PG寸法全長1550mm、全幅2110mm。有効長1310mm、有効幅2040mm。庫内リモコン付。最大荷重1,000Kg。カートストッパー戻りスプリング欠品、収納ロック左欠け、欠品。 | | | |

| 外装状態 | | | |
|---|---|---|---|
| 有 | 確認済 | 小 | 点傷有 |
