車両情報				
車名	初年度登録	型式	形状	車台番号
UDトラック	平成27年1月	TKG-MK38L	アルミウイング	MK38L-30746
走行	馬力	シフト	ブレーキ	ボディ内寸
164,217km	215PS/158KW	M/T 6速	エア	長: 6,330 mm 幅: 2,400 mm 高: 2,250 mm 門高: 2,150 mm

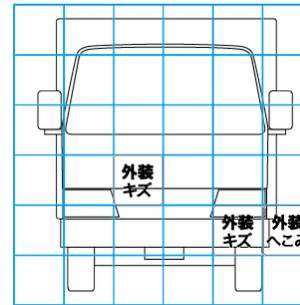
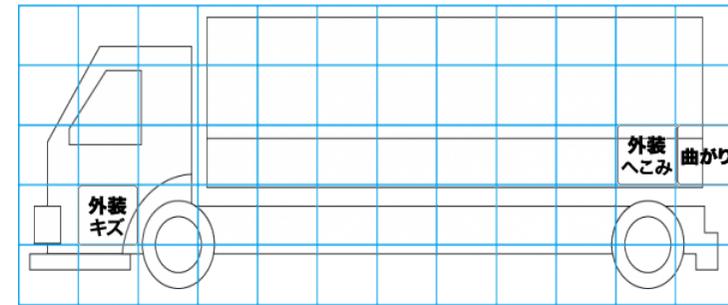
【外装】

外装状態			
キャブコーション	フレーム番号	フレームのさび	飛石
有	確認済	無	点傷有

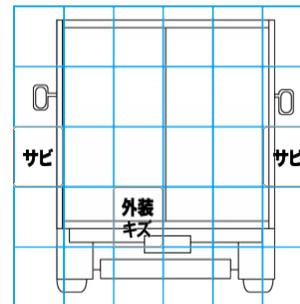
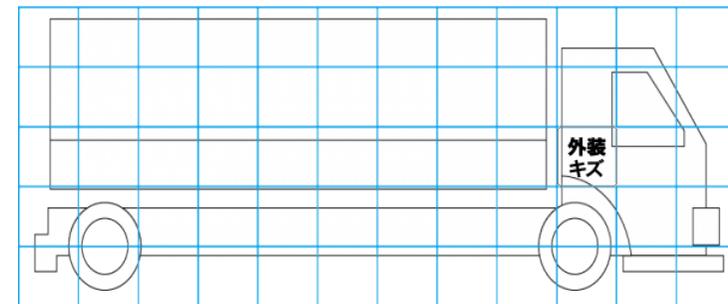
【ボデー内】

外装キズ	外装へこみ	うき	曲がり	サビ	補修跡	割れ	庫内キズ	庫内へこみ	庫内穴あき	床汚れ
------	-------	----	-----	----	-----	----	------	-------	-------	-----
