| 車 両 情 報 | | | | | |
| UDトラック | 平成27年1月 | TKG-MK38L | アルミウィング | MK38L-30746 | |

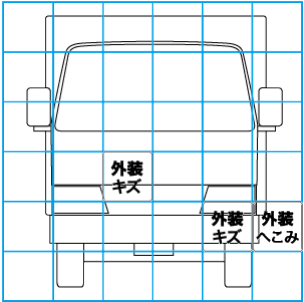
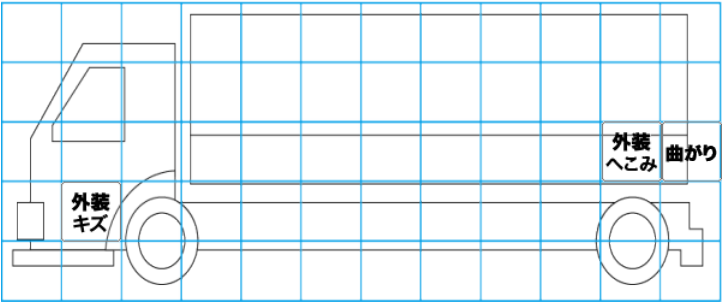
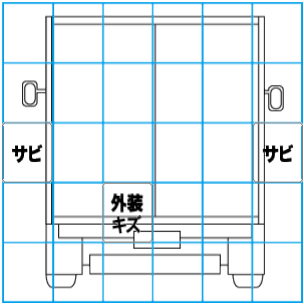
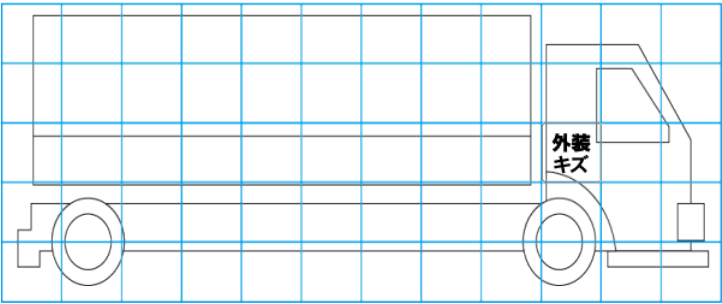
| 外装状態 | | | |

| 外装状態 | | | |
|---|---|---|---|
| キャブコーション | フレーム番号 | フレームのさび | 飛石 |
| 有 | 確認済 | 無 | 点傷有 |

| 【外装】 | | | 【ボデー内】 | | | | | | | |
| 外装キズ | 外装へこみ | うき | 曲がり | サビ | 補修跡 | 割れ | 庫内キズ | 庫内へこみ | 庫内穴あき | 床汚れ |
