| 車両情報 | | | | |
| 日野 | 平成30年6月 | TPG-XZC605M | 平ボディ | XZC605-0021021 |

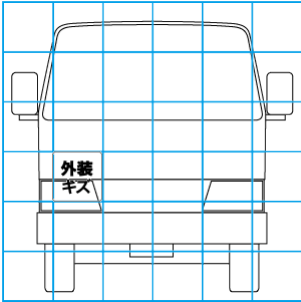
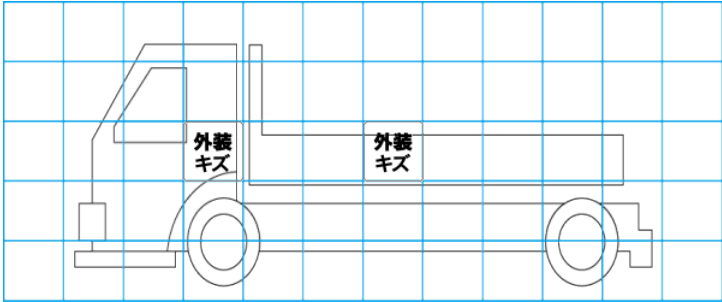
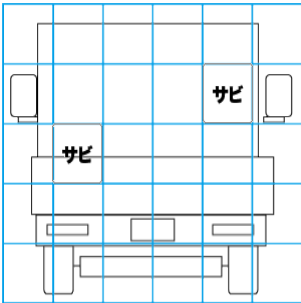
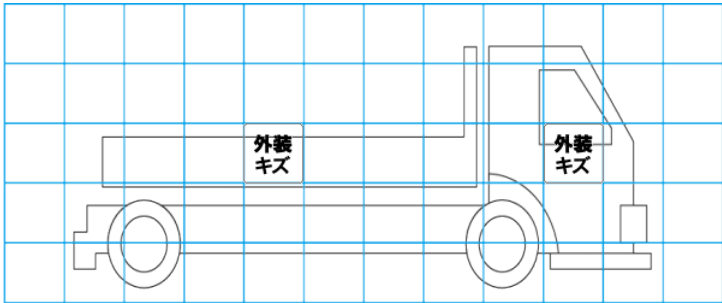
| 外装状態 | | | |

| 外装状態 | | | |
|---|---|---|---|
| キャブコーション | フレーム番号 | フレームのさび | 飛石 |
| 有 | 確認済 | 小 | 点傷有 |

| 【外装】 | | | | | 【ボデー内】 | | | | | |
| 外装<br>キズ | 外装<br>へこみ | うき | 曲がり | サビ | 補修跡 | 割れ | 庫内<br>キズ | 庫内<br>へこみ | 庫内<br>穴あき | 床<br>汚れ |
