| 車 両 情 報 | | | | |
| いすゞ | 平成28年6月 | QKG-CYL77B | アルミウイング | CYL77B-7000520 |

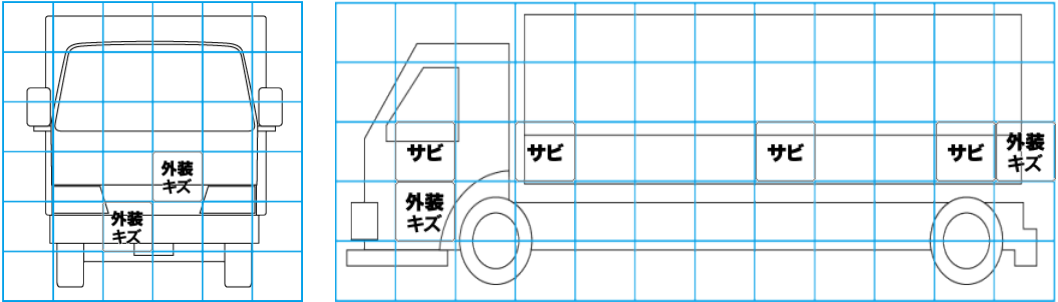
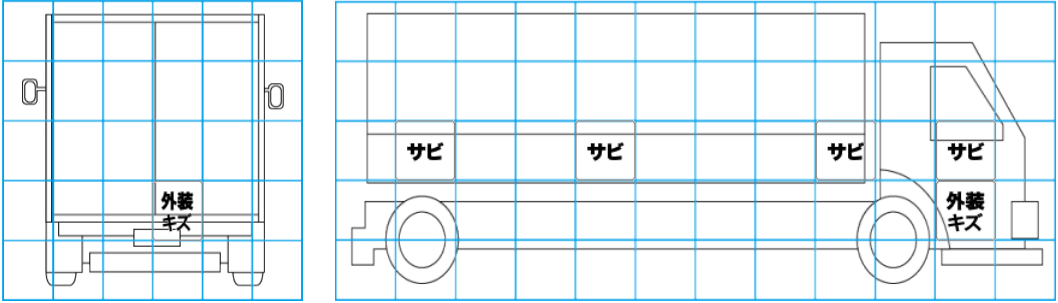
| 【外装】 | | | | | 【ボデー内】 | | | | | |
| 外装<br>キズ | 外装<br>へこみ | うき | 曲がり | サビ | 補修跡 | 割れ | 庫内<br>キズ | 庫内<br>へこみ | 庫内<br>穴あき | 床<br>汚れ |
