| 車 両 情 報 | | | | |
| いすゞ | 平成26年7月 | TDG-NKS85AD | ダンプ | NKS85-7005471 |

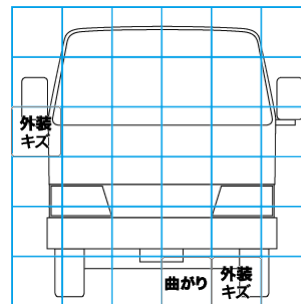
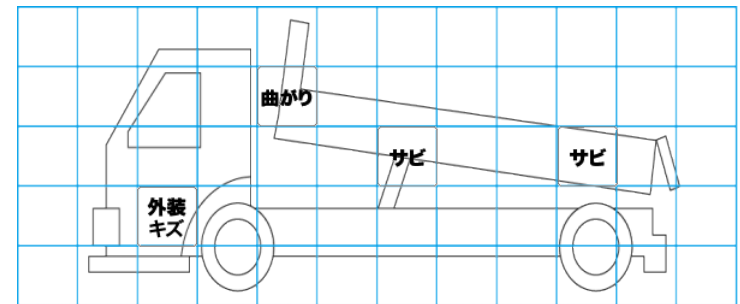
【外装】

特記事項 エンジンキー2本、天井凹み有り、4WD

| 外装状態 | | | |
|---|---|---|---|
| 有 | 確認済 | 小 | 点傷有 |

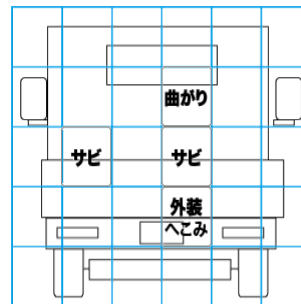
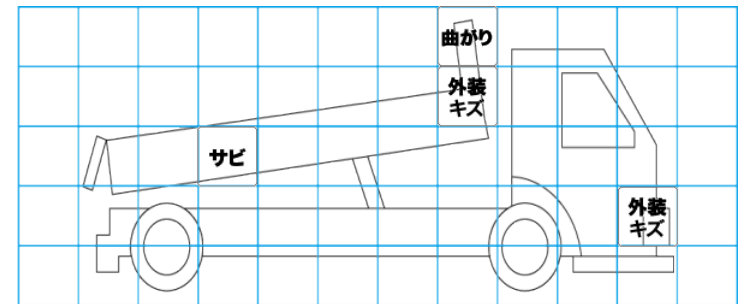
【ボデー内】

| 上物仕様 | | | |
|---|---|---|---|
| 【備考】前壁補強2本、手動コボレーン、コボレーンストッパー、スコープ掛けリヤゲート固定用ピン、、右コボレーンストッパー欠損、右コボレーン曲がり | | | |
