車両情報				
車名	初年度登録	型式	形状	車台番号
日野	平成27年3月	TKG-FC9JKAG	ドライバン	FC9JKA-17473-A
走行	馬力	シフト	ブレーキ	ボディ内寸
476.485km	210PS/154KW	M/T 6速	エア	長: 6,230 mm 幅: 2,200 mm 高: 2,360 mm 門高: 2,260 mm

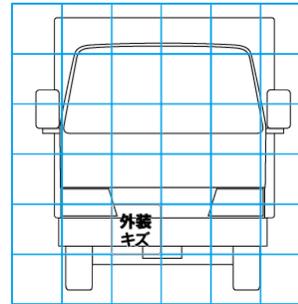
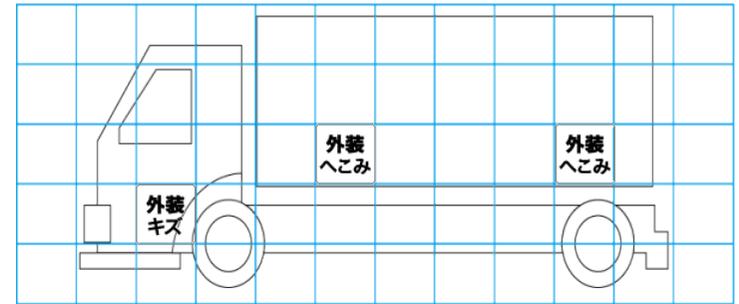
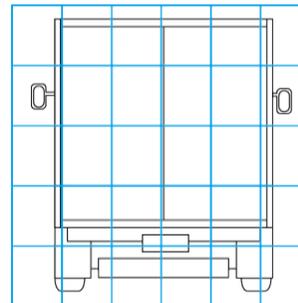
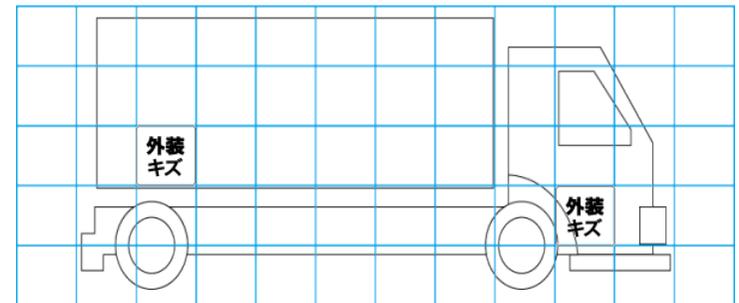
外装状態			
キャブコーション	フレーム番号	フレームのさび	飛石
有	確認済	小	飛石有(リペア可)

【外装】					【ボデー内】					
外装キズ	外装へこみ	うき	曲がり	サビ	補修跡	割れ	庫内キズ	庫内へこみ	庫内穴あき	床汚れ
