| 車 両 情 報 | | | | | |
| いすゞ | 令和 1年8月 | TKG-NKS85AN | ダンプ | NKS85-7012767 | |

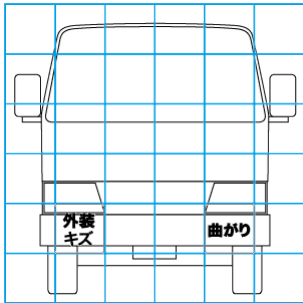
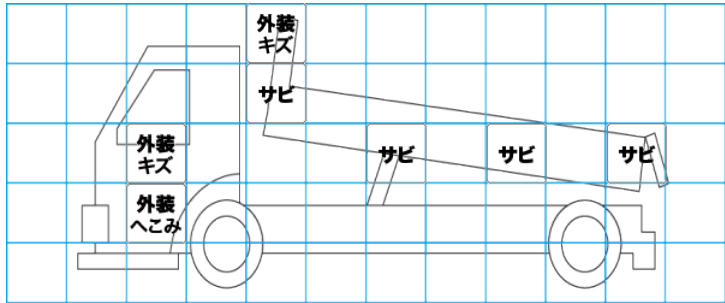
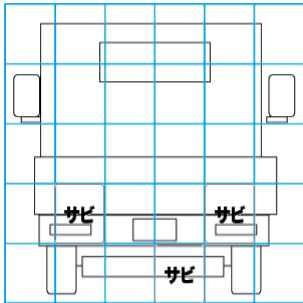
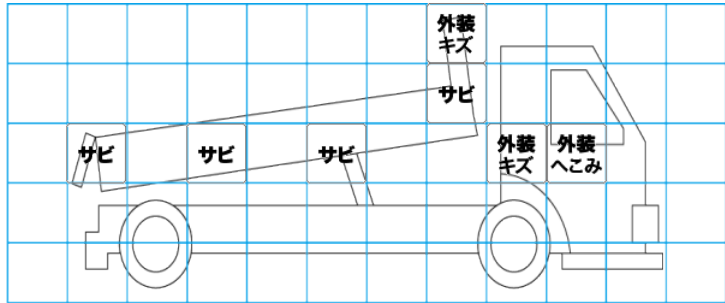
特記事項 キャブ内キズ・汚れ。パートタイム4WD。キャブブルーフ凹み。右フロントドライブシャフトブーツ切れ。  
エンジンキー2本（1本キーレス付）。燃料タンクキー1本。

| 上物仕様 | | | |
|---|---|---|---|
| 【備考】 手動式コボレーン付（右前側ヒンジ部溶接外れ）。リヤゲートロックピン付。前立て曲がり。床凹み。 | | | |

| 有 | 確認済 | 小 | 点傷有 |
