| 車 両 情 報 | | | | |
| いすゞ | 平成26年1月 | TKG-NJR85AD | ダンプ | NJR85-7035228 |

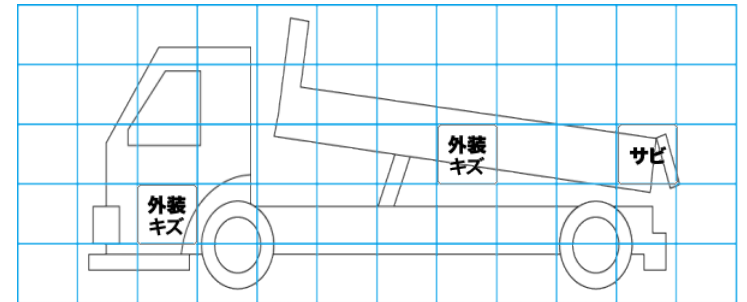
【外装】

特記事項 エンジンキー2本（内1本リモコンキー付き）  
天井凹み有り  
R5/01月：走行104,560km時クラッチOH済。

| 外装状態 | | | |
|---|---|---|---|
| 有 | 確認済 | 小 | 点傷有 |
