| 車両情報 | | | | | |
| いすゞ | 平成30年3月 | 2RG-FRR90S2 | アルミウイング | FRR90-7125013 | |

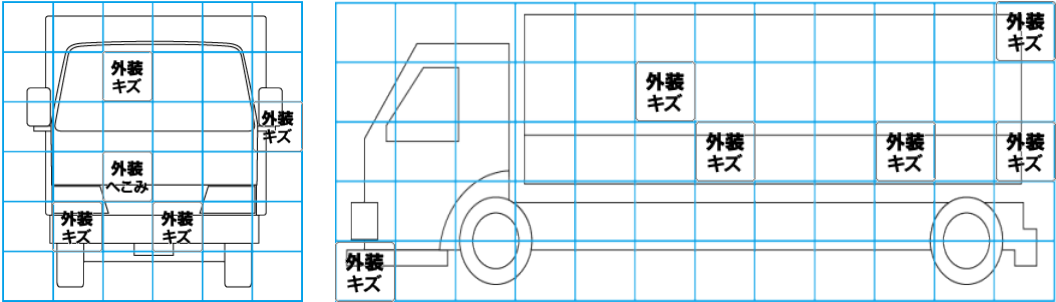
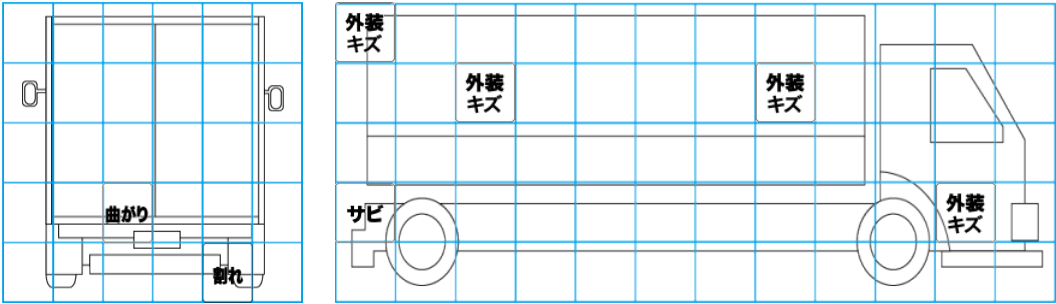
| 外装状態 | | | |

| 上物仕様 | | | |
|---|---|---|---|
| 【備考】 ラッシングレール2段、引き出しフック5対、LED庫内灯3ケ、ジョロダー2対、観音扉90度ストッパー、セイコーラック、突入防止装置<br>右側プロテクター欠損、庫内キズ有り | | | |

| 外装状態 | | | |
|---|---|---|---|
| 有 | 確認済 | 無 | 点傷有 |
