| 車 両 情 報 | | | | | |
| UDトラック | 平成29年9月 | TKG-MK38L | アルミウィング | JNCLSC0AXHU025777 | |

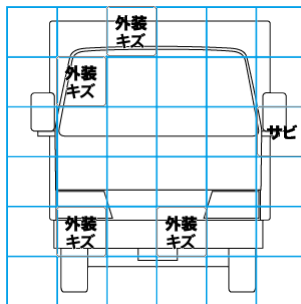
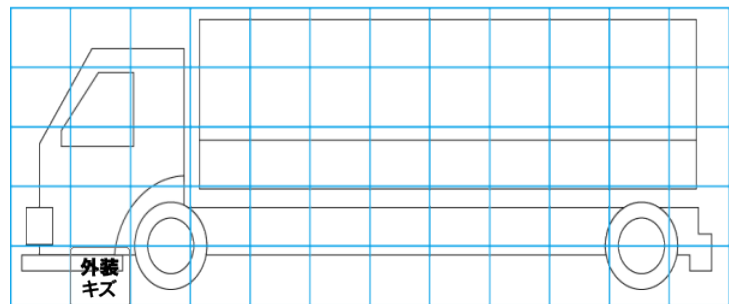
【外装】

| 外装状態 | | | |
|---|---|---|---|
| 有 | 確認済 | 無 | 点傷有 |

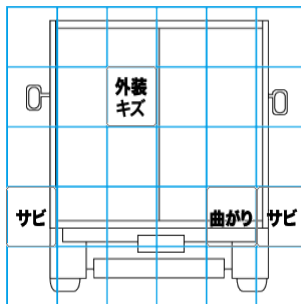
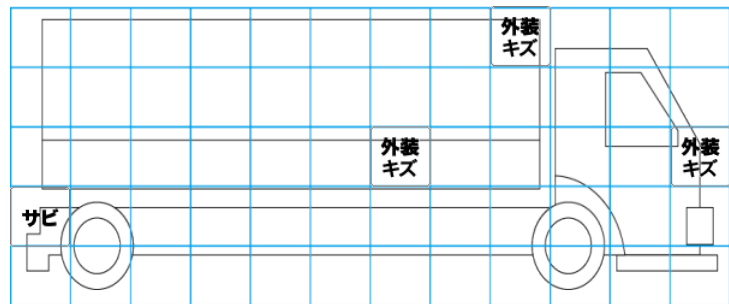
【ボデー内】

| 上物仕様 | | | |
|---|---|---|---|
| 【備考】引き出しフック5対、ラッシングレール2段、LED庫内灯3ケ、ジョロダー3対、庫内キズ有り、アルミサイドバンパー、ステンレスリフトフェンダー | | | |
