| 車 両 情 報 | | | | |
| 三菱ふそう | 平成28年2月 | TKG-FEB50 | ドライバン | FEB50-543665 |

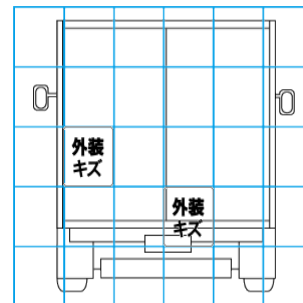
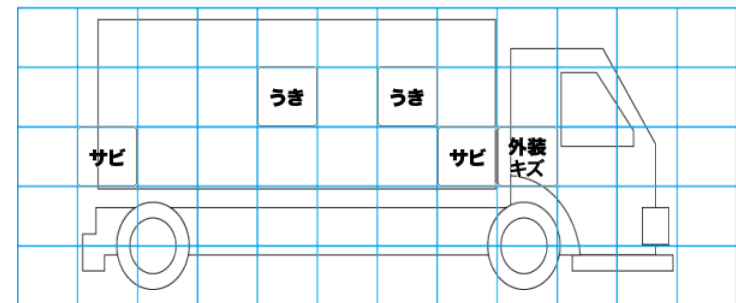
【ポテ一内】

| 上物仕様 | | | |
|---|---|---|---|
| 【備考】アオリ内側折り畳み足掛け左右各5ヶ、LED庫内灯4ヶ、庫内床部品外し穴有り、跳ね上げ扉キャッチ金具曲がり、庫内キズ汚れ有り、左側工具箱、ステンレスリヤフェンダー、ステンレスサイドバンパー | | | |
