| 車 両 情 報 | | | | | |
| 日野 | 平成28年7月 | QPG-FW1EXEG | アルミウィング | FW1EXE-16873 | |

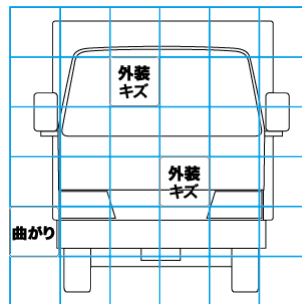
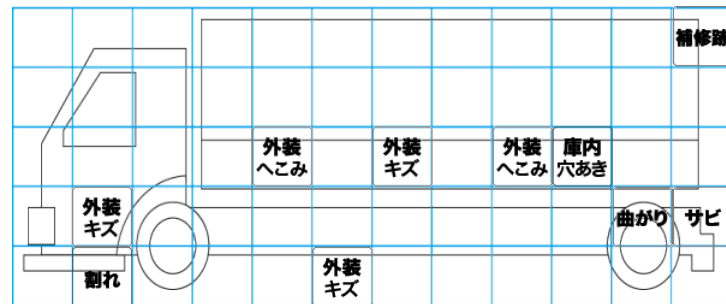
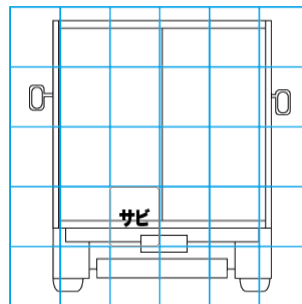
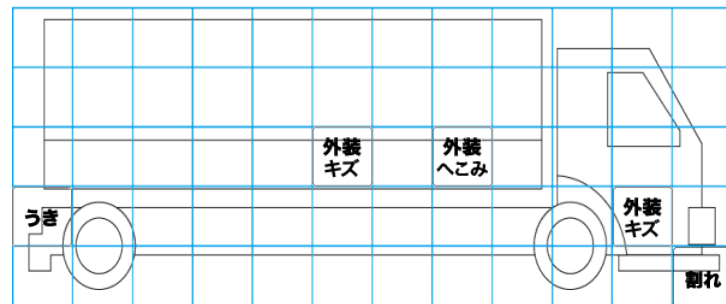
| 外装状態 | | | |

特記事項 エンジンキー2本、ボディキー3本(シリンダー異物噛み込みの為奥まで挿さらず、現状解錠状態)、燃焼タンクキー4本、アドブルーキー2本、2軸目左タイヤ奥付近よりエア漏れ音、1軸目左及び2軸目右ショックにじみ、Fバンパーコーナープロテクター左右欠損、運転席サイドパイザー破損

| 外装状態 | | | |
|---|---|---|---|
| 有 | 確認済 | 小 | 飛石有(リペア 不可) |
