車両情報				
車名	初年度登録	型式	形状	車台番号
日野	令和 2年3月	TPG-XZU712M	冷凍パン	XZU712-0003618
走行	馬力	シフト	ブレーキ	ボディ内寸
173.464km	136PS/100KW	A/T 6速	ハキューム	長: 4,350 mm 幅: 2,080 mm 高: 1,960 mm 門高: 1,930 mm

**特記事項** \*登録遅れの為シャシ・ボデーは同年式です\* キャビン内、キズ汚れ。  
フロントバンパー曲がり、右ドア干渉有り。  
エンジンキー1本(キーレス)。ボディキー1本。燃料タンクキー1本。  
**記録簿** 有 (R4/3~R6/3)

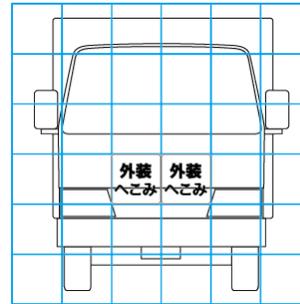
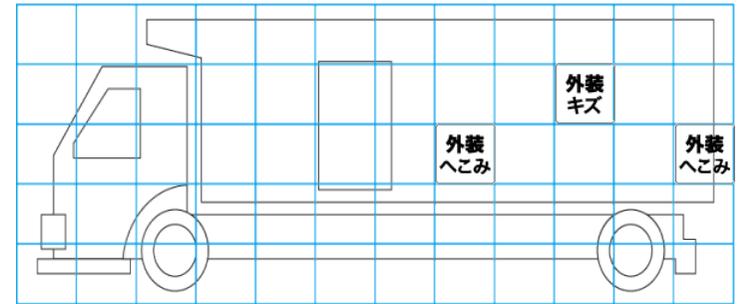
【外装】

外装状態			
キャブコーション	フレーム番号	フレームのさび	飛石
有	確認済	小	点傷有

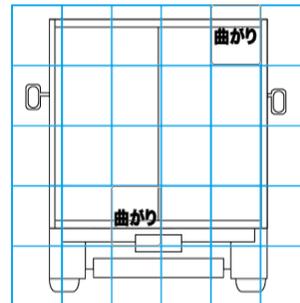
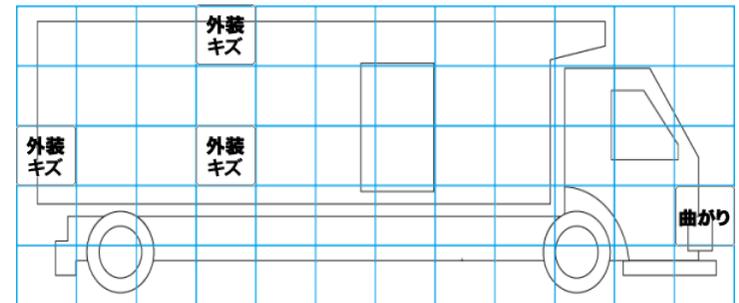
【ボデー内】

上物仕様			
上物名	メーカー	型式「製造番号」	年式
冷凍パン	東プレ	「F185608」	平成30年5月
【備考】断熱サド 50mm、サド50mm。ラックレール2段。水抜き穴前方1対。パレティカ 1ド付。庫内灯2ケ。片側サド 扉(5ド 式)。保冷カー付き。間仕切り付き。 サド水切り曲がり。床板入。サド扉曲がり。パレティカ 1ド 右側外れ。			
冷凍機/直結	東プレ	XV32LOCRAO-M 「F185608」	平成30年5月
【備考】-30℃設定 +26.5℃→-11℃ 1h確認。 稼働時間3,253h。加温装置付き。			
格納ゲート	極東開発工業	CG1001H-B3MRA2 「18T058712M」	平成30年
【備考】PG寸法:全長1,230mm、全幅1,890mm。有効長1,150mm、有効幅1,815mm。最大荷重1,000kg。 庫内リモコン付。ラジコン付。
