| 車両情報 | | | | |
| いすゞ | 令和 1年6月 | 2RG-FRR90T2 | アルミウイング | FRR90-7142654 |

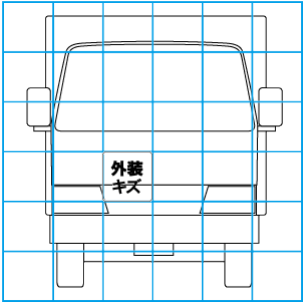
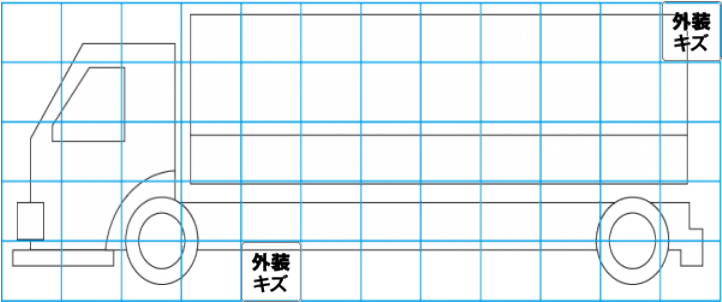
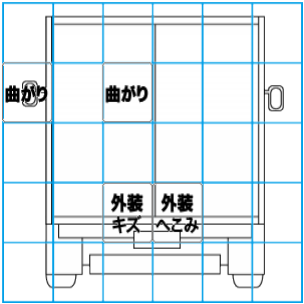
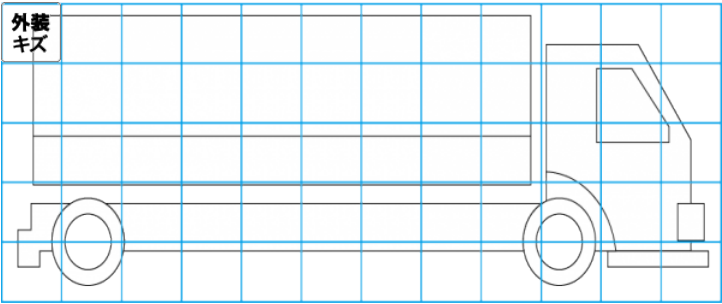
| 外装状態 | | | |

| 外装状態 | | | |
|---|---|---|---|
| 有 | 確認済 | 無 | 飛石有(リペア可) |

| 【外装】 | | | | 【ボデー内】 | | | | | | |
| 外装<br>キズ | 外装<br>へこみ | うき | 曲がり | サビ | 補修跡 | 割れ | 庫内<br>キズ | 庫内<br>へこみ | 庫内<br>穴あき | 床<br>汚れ |
