| 車 両 情 報 | | | | |
| いすゞ | 令和 1年6月 | 2RG-FRR90T2 | アルミウィング | FRR90-7142654 |

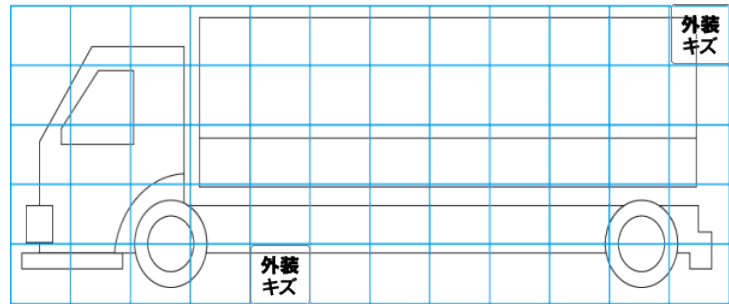
【外装】

特記事項      キャブ内汚れ傷。右バックランプ欠品。

| 外装状態 | | | |
|---|---|---|---|
| キャブコーション | フレーム番号 | フレームのさび | 飛石 |
| 有 | 確認済 | 無 | 飛石有(リペア可) |

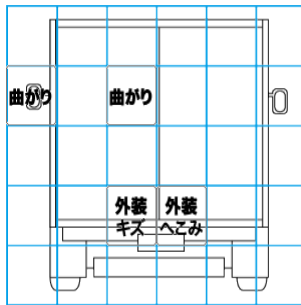
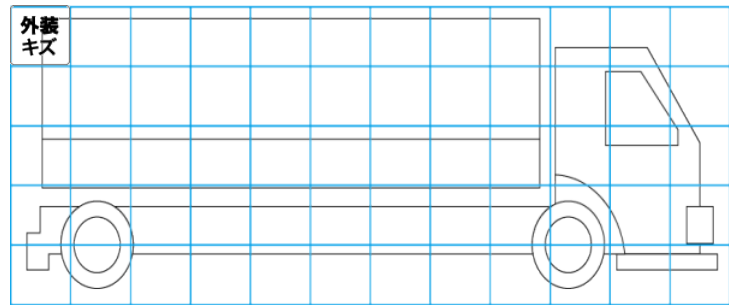
【ボデー内】

| 上物仕様 | | | |
|---|---|---|---|
| 【備考】ラッシングレール2段。引き出しフック5対。庫内灯3ケ。左観音扉ヒンジ曲がり（閉時固い）。 | | | |
