| 車 両 情 報 | | | | |
| いすゞ | 平成27年8月 | TKG-NKS85AD | ダンプ | NKS85-7006709 |

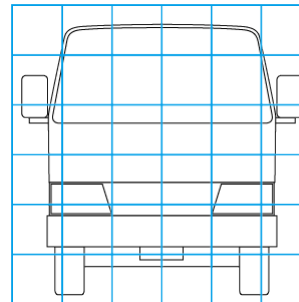
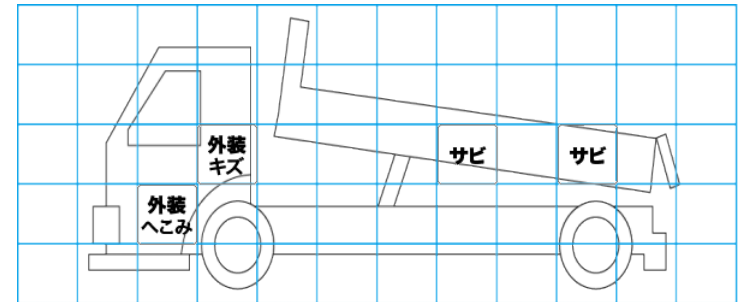
【外装】

特記事項 エンジンキー2本（内1本リモコンキー）。  
キャブ内汚れ・キズ有り。  
天井凹み有り。  
リヤバンパー曲がり有り。

| 外装状態 | | | |
| キャブコーション | フレーム番号 | フレームのさび | 飛石 |
| 有 | 確認済 | 小 | 点傷有 |

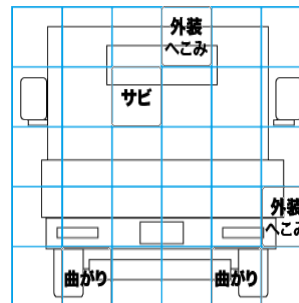
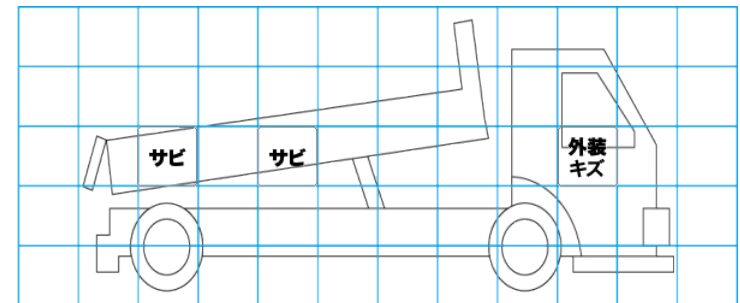
【ボデー内】

| 上物仕様 | | | |
|---|---|---|---|
| 【備考】 前壁補強2本、手動コボレーン、コボレーンストッパー、スコップ掛け、リヤゲートストッパービン、ダンプシリンダオイル漏れ跡有り | | | |
