車両情報				
車名	初年度登録	型式	形状	車台番号
いすゞ	令和 4年1月	2PG-CYJ77C	アルミウイング	CYJ77C-7019558
走行	馬力	シフト	ブレーキ	ボディ内寸
276.717km	380PS/279KW	M/T 7速	エア	長: 9,680 mm 幅: 2,400 mm 高: 2,650 mm 門高: 2,580 mm

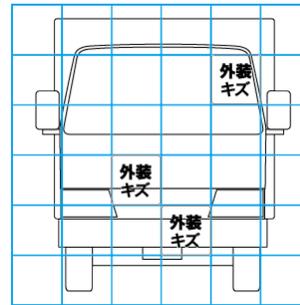
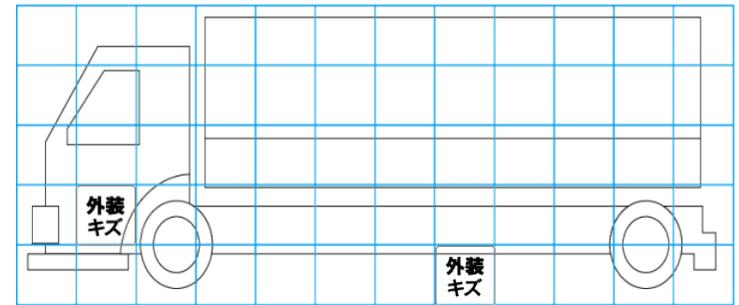
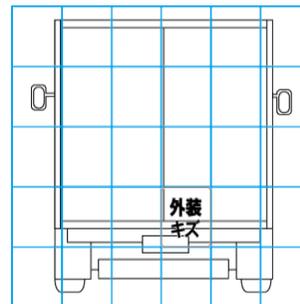
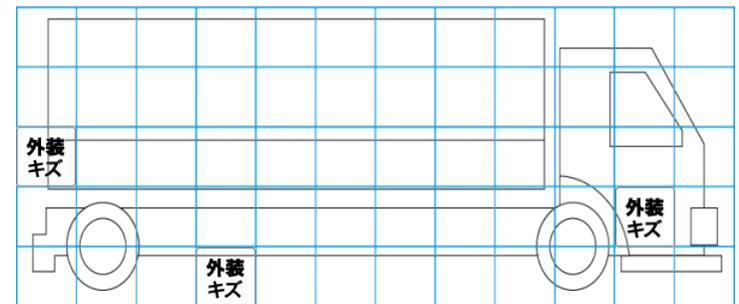
外装状態			
キャブコーション	フレーム番号	フレームのさび	飛石
有	確認済	無	飛石有(リペア 不可)

【外装】					【ボデー内】					
外装キズ	外装へこみ	うき	曲がり	サビ	補修跡	割れ	庫内キズ	庫内へこみ	庫内穴あき	床汚れ
