| 車 両 情 報 | | | | |
| 日野 | 平成22年8月 | BKG-FR1EXYJ | アルミ平 | FR1EXY-18462 |

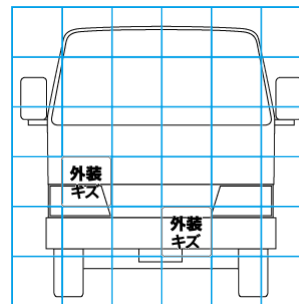
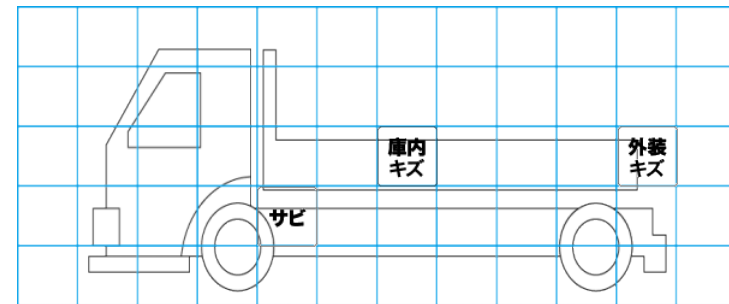
【外装】

特記事項 エンジンキー3本、ドアロック付リモコンキー1本、右Frショックアブソーバケース破れ、エアドライヤー汚れ、キャブチルトオイル汚れ、サイドマーカー右前より3番目不灯

| 外装状態 | | | |
|---|---|---|---|
| 有 | 確認済 | 小 | 点傷有 |

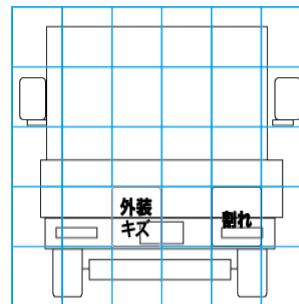
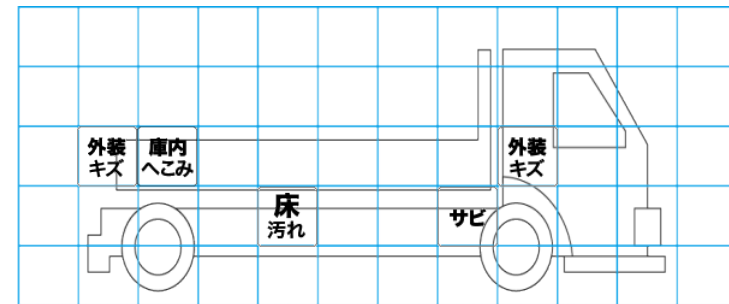
【ボデー内】

| 上物仕様 | | | |
|---|---|---|---|
| 【備考】アオリ5方開、アコーディオン式、引出しフック10対、セイコーラック、ロープフック22対、作業灯2ケ、前掛けフック2ケ、ローラ・4列、工具箱2ケ、幌破れ有、庫内床汚れ・キズ、内張りキズ・凹み有。 | | | |
