| 車 両 情 報 | | | | |
| 三菱ふそう | 平成27年12月 | TKG-FK71F | アルミウィング | FK71F-587036 |

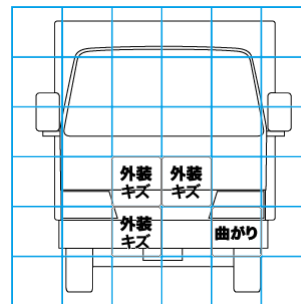
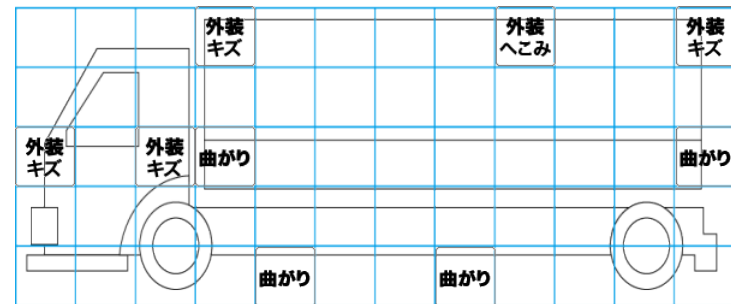
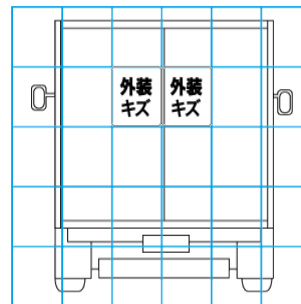
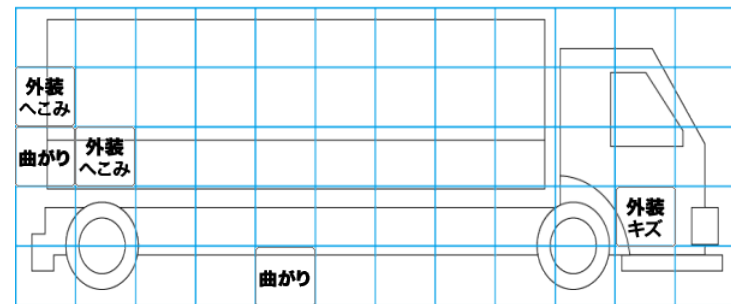
| 上物仕様 | | | |
|---|---|---|---|
| 【備考】ラッシングレール2段。鳥居形引き出しフック5対。庫内灯3ケ。サイドバンパー左右曲がり。看板文字跡あり。 | | | |

| 外装状態 | | | |
|---|---|---|---|
| 有 | 確認済 | 無 | 飛石有(リペア可) |
