車両情報				
車名	初年度登録	型式	形状	車台番号
いすゞ	平成29年1月	TPG-NLR85AR	平ボディ	NLR85-7027533
走行	馬力	シフト	ブレーキ	ボディ内寸
45.663km	150PS/110KW	A/T スムーサー	ハキューム	長: 4,330 mm 幅: 1,800 mm 高: 380 mm 門高: mm

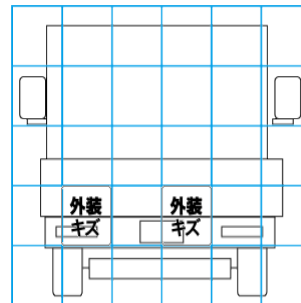
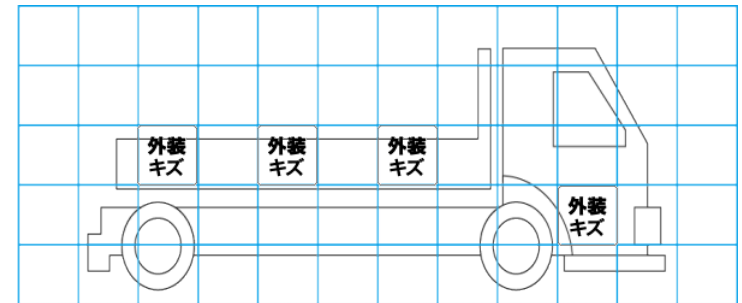
上物仕様			
上物名	メーカー	型式「製造番号」	年式
平ボディ	完成車		
【備考】床割れ（腐食）。前立て内板割れ。			
【備考】			
【備考】

外装状態			
キャブコーション	フレーム番号	フレームのさび	飛石
有	確認済	小	点傷有

【外装】					【ボデー内】					
外装キズ	外装へこみ	うき	曲がり	サビ	補修跡	割れ	庫内キズ	庫内へこみ	庫内穴あき	床汚れ
