| 車 両 情 報 | | | | |
| いすゞ | 平成29年1月 | TPG-NLR85AR | 平ボディ | NLR85-7027553 |

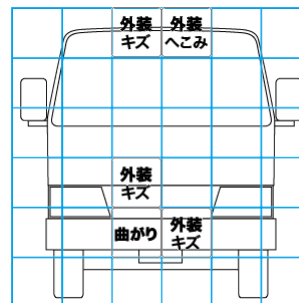
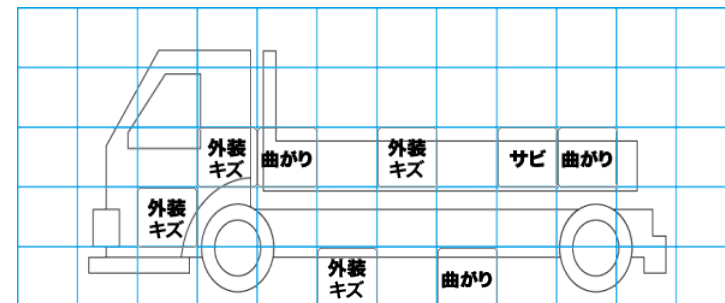
【外装】

特記事項 キャブ内、キズ、汚れ。ルーフキズ、ヘコミ。  
エンジンキー1本（スペア無）。

| 上物仕様 | | | |
|---|---|---|---|
| 【備考】床板2重張り。左右アオリ曲がり。左前プロテクター曲がり。 | | | |
