| 車 両 情 報 | | | | |
| 日野 | 平成29年1月 | TKG-XZU605M | 平ボディ | XZU605-0015914 |

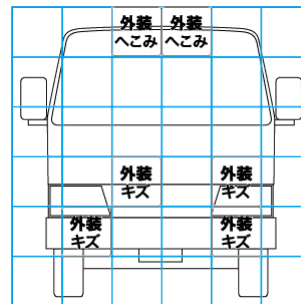
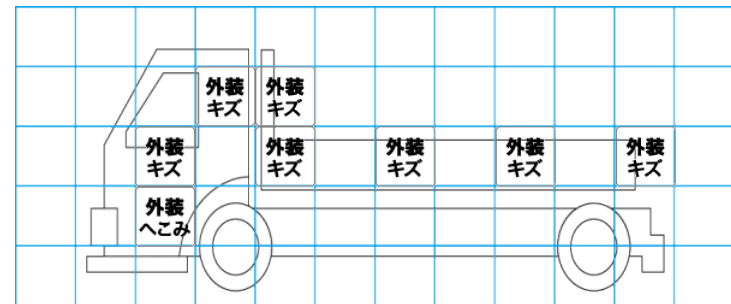
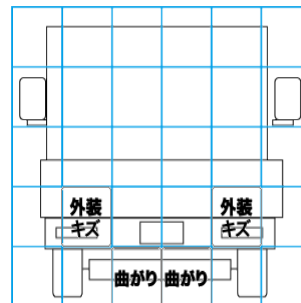
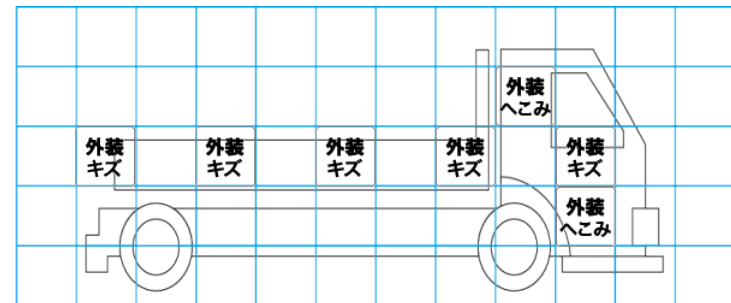
【外装】

特記事項 キャブ内キズ・汚れ。アイドルリングストップ付。キャブルーフ凹み。  
エンジンキー3本。

| 上物仕様 | | | |
|---|---|---|---|
| 【備考】床板2重張り。アオリ内側板割れ。前立て内側板割れ。 | | | |

| 外装状態 | | | |
|---|---|---|---|
| 有 | 確認済 | 無 | 点傷有 |
