| 車 両 情 報 | | | | | |
| 日野 | 平成27年3月 | TKG-FD7JLAG | アルミウィング | FD7JLA-16817 | |

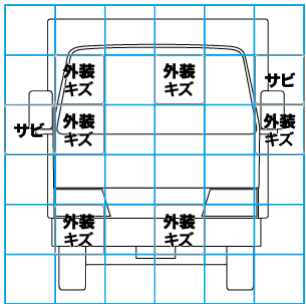
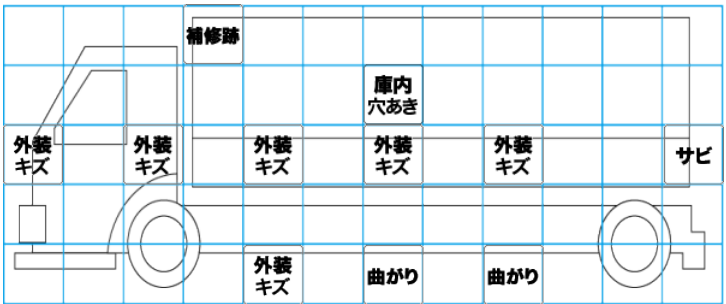
【外装】

特記事項 エンジンキー1本、燃料タンクキー1本、ボデーキー1本、室内汚れ、キャブ内ベッド床板欠損、右キャブマウントブッシュグリス漏れ、サイドマーカー不灯箇所有り

| 外装状態 | | | |
|---|---|---|---|
| 有 | 確認済 | 小 | 飛石有(リペア 不可) |

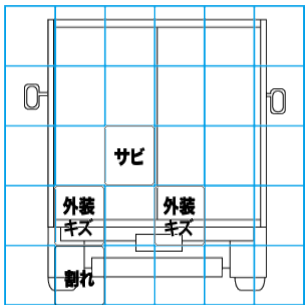
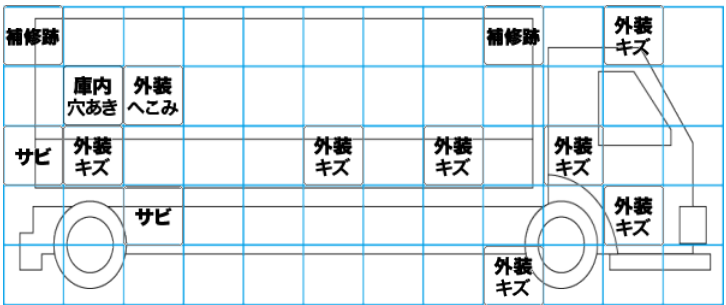
【ボデー内】

| 上物仕様 | | | |
|---|---|---|---|
| 【備考】 ラッシングレール2段、庫内灯3ヶ、引き出しフック5対、セイコーラック、庫内キズ汚れ有り、左右工具箱(左ステンレス) | | | |
