| 車 両 情 報 | | | | |
| 日野 | 平成29年6月 | TKG-FD7JLAG | 冷凍パン | FD7JLA-23430 |

| 上物仕様 | | | |
|---|---|---|---|
| 冷凍パン | 日本フルハーフ | GLF7 (R-MVSGLF7Q306425)<br>「E5E7027」 | 平成29年 |

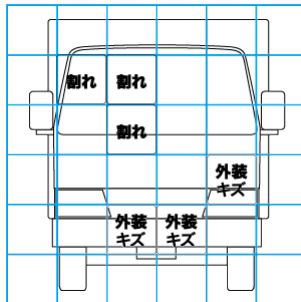
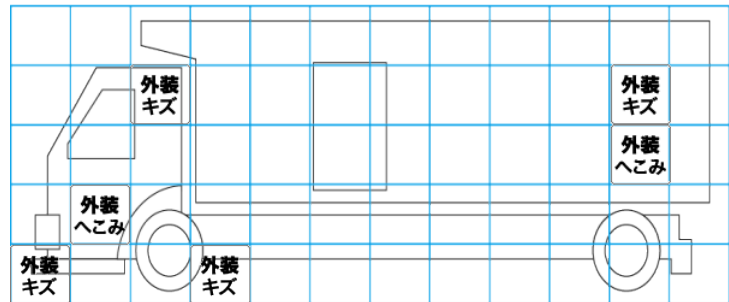
【外装】

特記事項 オートクルーズキャンセルスイッチ破損  
キャブ天井凹み キャブ内 傷・汚れ 有り  
エンジンキー2本 ボディキー1本

| 外装状態 | | | |
|---|---|---|---|
| 有 | 確認済 | 小 | 飛石有(リペア 不可) |
