| 車 両 情 報 | | | | |
| 日野 | 平成20年10月 | BKG-FN1AWXA | 幌ウィング | FN1AWX-10964 |

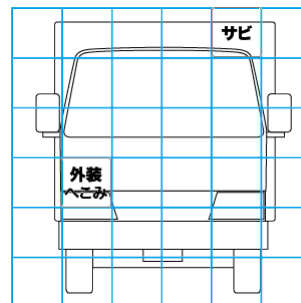
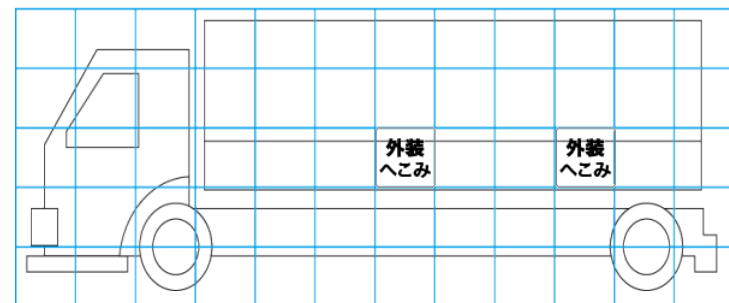
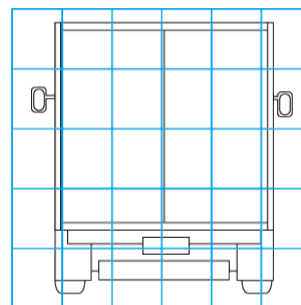
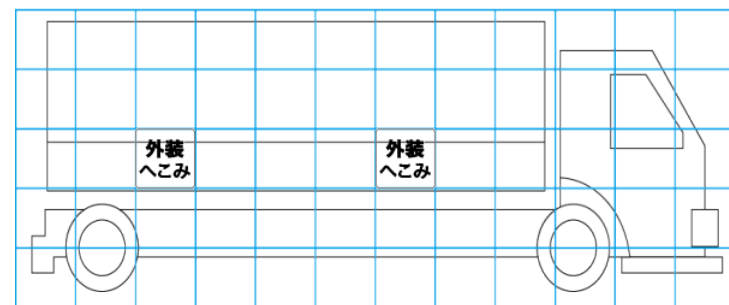
| 上物仕様 | | | |
|---|---|---|---|
| 【備考】幌ウイング、オーバーハング左右足掛けステップ、床板腐食有り、荷箱前側雨漏れ跡有り | | | |

| 外装状態 | | | |
|---|---|---|---|
| 有 | 確認済 | 小 | 無 |
