| 車 両 情 報 | | | | | |
| 日野 | 平成27年5月 | TKG-XZU710M | ドライバン | XZU710-0014024 | |

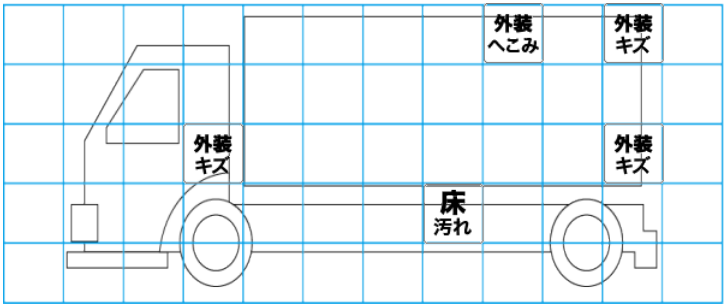
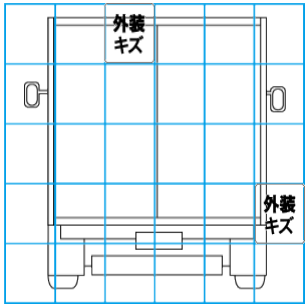
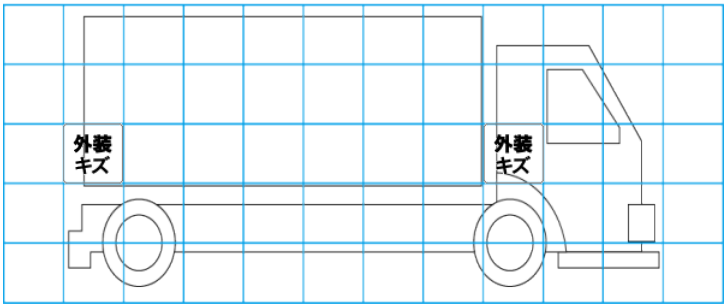
| 外装状態 | | | |
|---|---|---|---|
| 有 | 確認済 | 無 | 点傷有 |

| 【外装】 | | | | 【ボデー内】 | | | | | | |
| 外装<br>キズ | 外装<br>へこみ | うき | 曲がり | サビ | 補修跡 | 割れ | 庫内<br>キズ | 庫内<br>へこみ | 庫内<br>穴あき | 床<br>汚れ |
