| 車 両 情 報 | | | | |
| 三菱ふそう | 令和 1年2月 | TPG-FBA50 | 冷凍パン | FBA50-571077 |

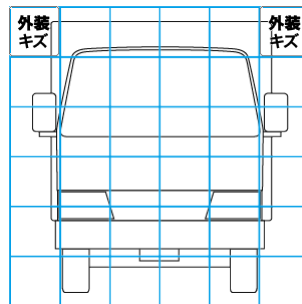
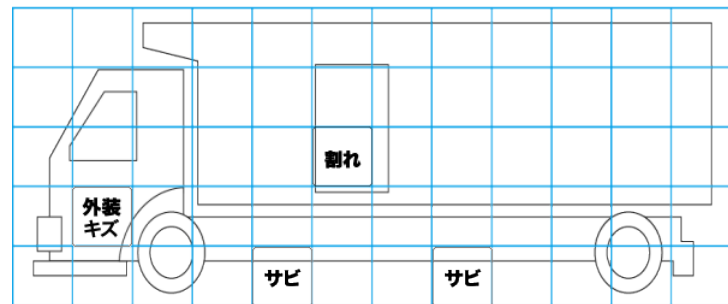
【外装】

| 外装状態 | | | |
|---|---|---|---|
| キャブコーション | フレーム番号 | フレームのさび | 飛石 |
| 有 | 確認済 | 無 | 点傷有 |

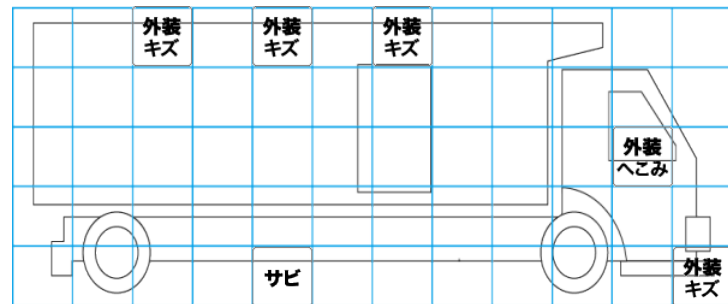
【ボデー内】

| 上物仕様 | | | |
|---|---|---|---|
| 【備考】ラッシングレール1段、庫内灯1ケ、エアリブ、スノコ床、R扉90度ストッパー、スライド式左サイドドア、水抜き穴前側2ケ、断熱厚<br>みリヤ75mmサイド75mm、ステンレスリヤフェンダー、庫内汚れあり | | | |
