| 車 両 情 報 | | | | |
| いすゞ | 平成28年9月 | TKG-FRR90S2 | 冷凍パン | FRR90-7095075 |

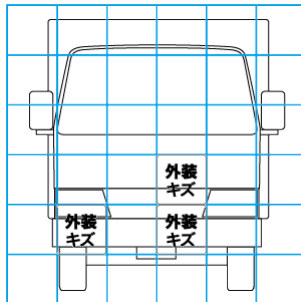
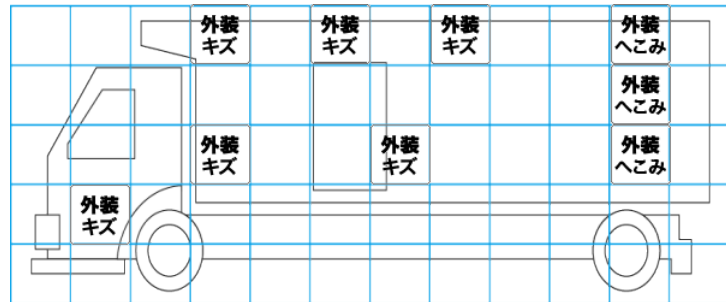
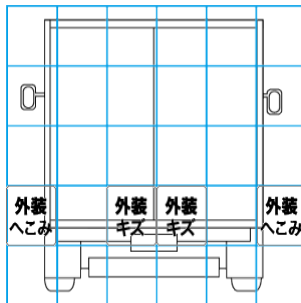
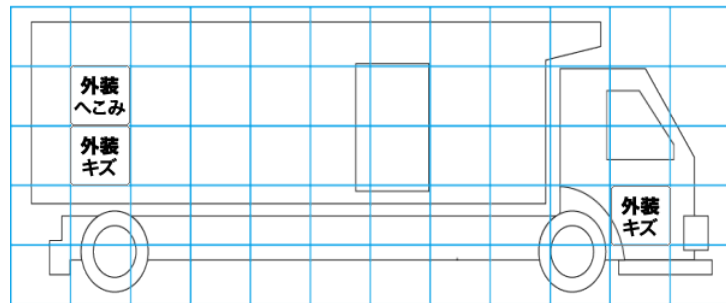
| 上物仕様 | | | |
|---|---|---|---|
| <p>【備考】断熱材：サイド75mmリヤ75mm。ラッシングレール2段、左サイド扉片開き式、水抜き穴前方1対、90度ストッパー、庫内灯3ヶ、門口左右下側凹み。</p> | | | |

| 外装状態 | | | |
|---|---|---|---|
| 有 | 確認済 | 無 | 飛石有(リペア 不可) |

【外装】

【ボデー内】
