| 車 両 情 報 | | | | |
| 日野 | 令和 1年1月 | 2KG-FD2ABG | アルミウイング | FD2AB-109542 |

| 特記事項 |

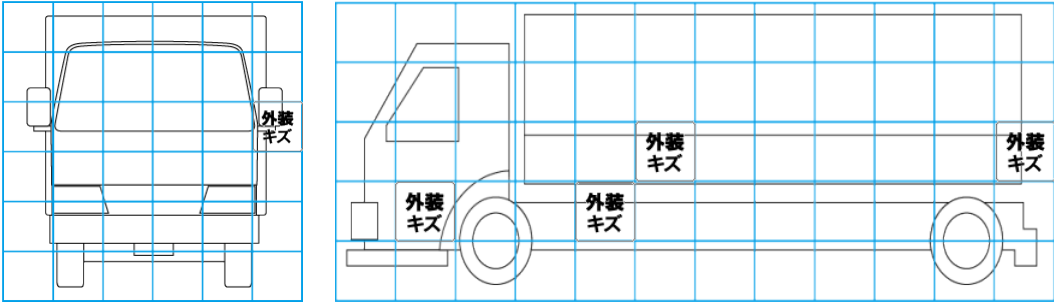
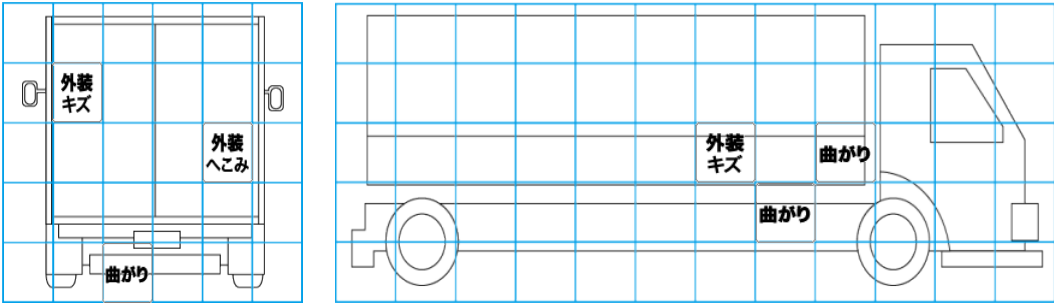
| 外装状態 | | | |

| 外装状態 | | | |
|---|---|---|---|
| キャブコーション | フレーム番号 | フレームのさび | 飛石 |
| 有 | 確認済 | 小 | 点傷有 |

| 【外装】 | | | | | 【ボデー内】 | | | | | |
| 外装<br>キズ | 外装<br>へこみ | うき | 曲がり | サビ | 補修跡 | 割れ | 庫内<br>キズ | 庫内<br>へこみ | 庫内<br>穴あき | 床<br>汚れ |
