| 車 両 情 報 | | | | | |
| 日野 | 令和 1年3月 | 2PG-FW1AHG | アルミウィング | FW1AH-107997 | |

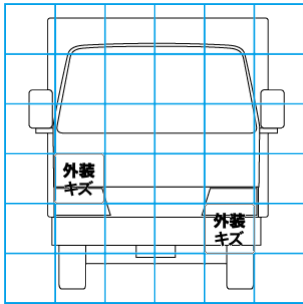
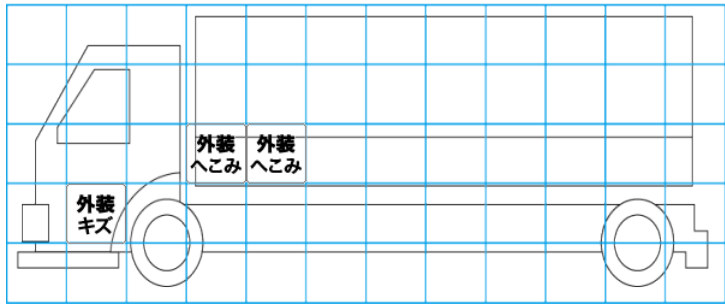
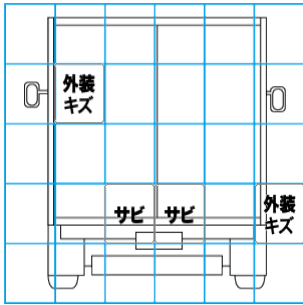
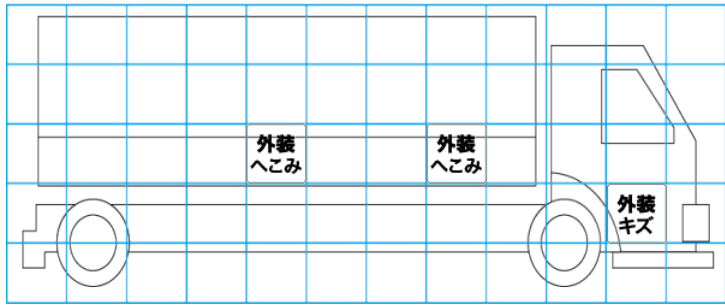
【外装】

**特記事項** キャブ内キズ・汚れ。クルーズコントロールスイッチ不良。メーター液晶操作スイッチ不良。  
インパネポケット欠品。リヤステップ曲がり。  
エンジンキー3本、ボデーキー2本（固着使用不可）、尿素タンクキー2本。

| 外装状態 | | | |
|---|---|---|---|
| 有 | 確認済 | 小 | 飛石有(リペア 不可) |
