| 上物仕様 | | | |
| 冷凍ウイング | 日本フルハーフ | DKL<br>「W8DW986」 | 平成28年 |
| 冷凍機／サブエンジン | サーモキング | UT1200SR<br>「GLW1065895」 | 平成28年 |

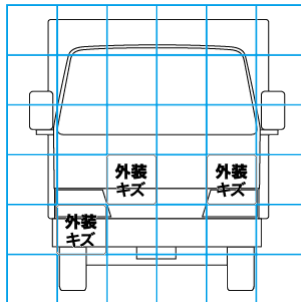
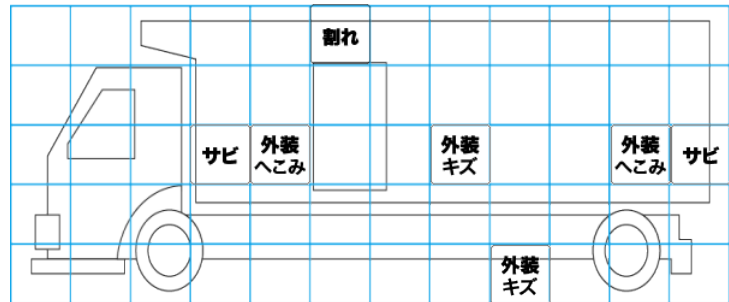
【外装】

| 上物仕様 | | | |
|---|---|---|---|
| 【備考】ラッシングレール2段。庫内灯3ケ。床削れ、汚れ。観音扉左開け時重い。ウイングコルゲートパネル左上側凹み穴あき。 | | | |

特記事項 キャブ内キズ・汚れ。セキュリティスイッチ付。インパネポケット欠品。エアー漏れあり。  
エンジンキー2本、ボデーキー1本。燃料タンクキー1本、尿素タンクキー1本。
