| 車 両 情 報 | | | | |
| 日野 | 平成26年12月 | QPG-FW1EXEG | アルミウィング | FW1EXE-11740 |

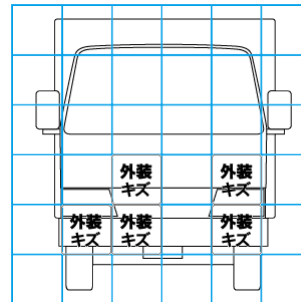
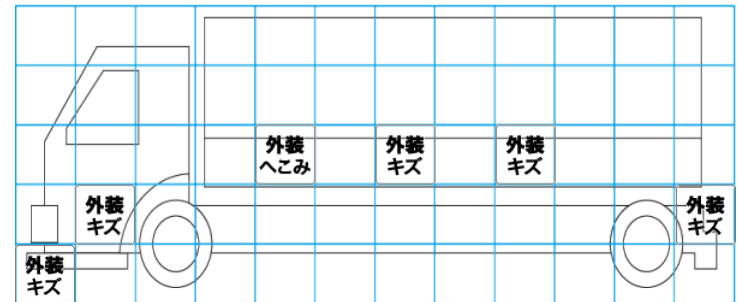
【外装】

| 外装状態 | | | |
|---|---|---|---|
| キャブコーション | フレーム番号 | フレームのさび | 飛石 |
| 有 | 確認済 | 小 | 点傷有 |
